# แบบฟอร์มการตรวจสอบสภาพฝาย

โครงการพัฒนาระบบสารสนเทศการตรวจประเมินสภาพฝายและวางแผนปรับปรุงเพิ่มประสิทธิภาพฝาย  
ในพื้นที่ลุ่มน้ำแม่จาง จังหวัดลำปาง  
โดยการไฟฟ้าฝ่ายผลิตแห่งประเทศไทย (กฟผ) แม่เมาะ ร่วมกับมหาวิทยาลัยเชียงใหม่

รหัสฝาย : WLP10100508

ตำแหน่งที่ ชื่อฝาย นาคง ชื่อลำน้ำ ห้วยแม่มาย ลำน้ำสาขาของ แม่น้ำจาง

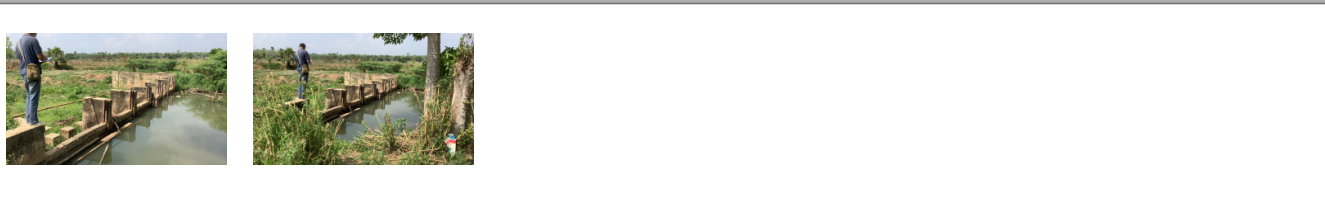
### 2. ส่วนเหนื่อน้ำ

| องค์ประกอบ | ผลการตรวจสอบสภาพฝายด้วยสายตา | | | | | | | | | | ขนาดความเสียหาย | หมายเหตุ |
|---|---|---|---|---|---|---|---|---|---|---|---|---|
| <input type="checkbox"/> ปานกลาง <input checked="" type="checkbox"/> มาก | มาก | | | | | | | | | | | |

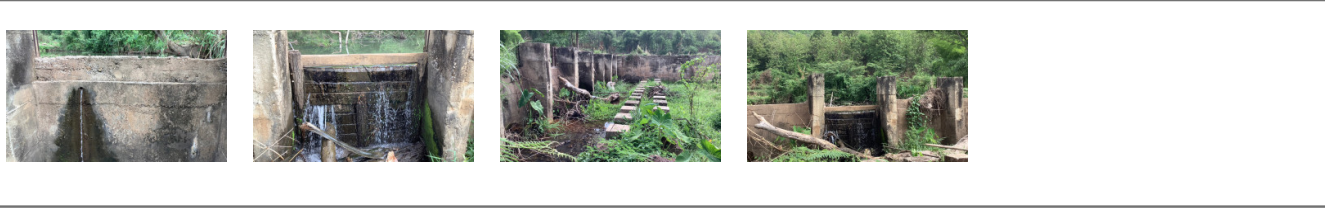
### 3. ส่วนควบคุม

| องค์ประกอบ | ผลการตรวจสอบสภาพฝายด้วยสายตา | | | | | | | | | | ขนาดความเสียหาย | หมายเหตุ |
|---|---|---|---|---|---|---|---|---|---|---|---|---|
| 3. ส่วนควบคุม (Control Sector) <input checked="" type="checkbox"/> ใช้งานได้ <input type="checkbox"/> ควรปรับปรุง <input type="checkbox"/> ควรรื้อถอนก่อสร้างใหม่ | | | | | | | | | | | | |
| | น้อย | ✓ | | | | | | | | ✓ | | |

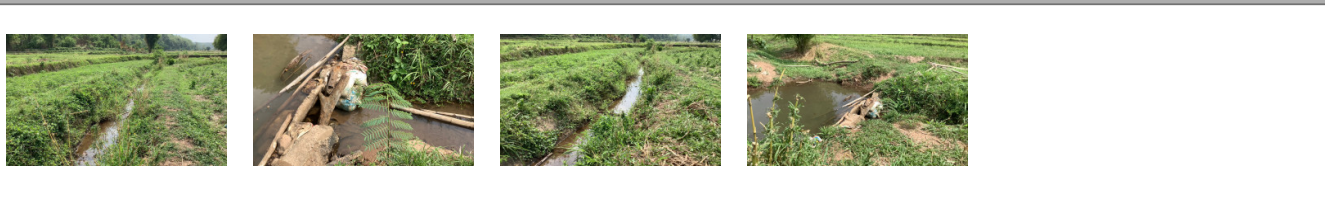
### 6. ระบบส่งน้ำ

| องค์ประกอบ | | ผลการตรวจสอบสภาพฝายด้วยสายตา | | | | | | | | | | ขนาดความเสียหาย | หมายเหตุ |
|---|---|---|---|---|---|---|---|---|---|---|--|---|---|
| <input type="checkbox"/> ปกติ <input checked="" type="checkbox"/> น้อย | ปานกลาง | | | | | | | | | | | | |
