# แบบฟอร์มการตรวจสภาพฝาย

โครงการพัฒนาระบบสารสนเทศการตรวจประเมินสภาพฝายและวางแผนปรับปรุงเพิ่มประสิทธิภาพฝาย  
ในพื้นที่ลุ่มน้ำแม่จาง จังหวัดลำปาง  
โดยการไฟฟ้าฝ่ายผลิตแห่งประเทศไทย (กฟผ) แม่เมาะ ร่วมกับมหาวิทยาลัยเชียงใหม่

รหัสฝาย : WLP10110302

ตำแหน่งที่ ชื่อฝาย พ่อปู่ ชื่อลำน้ำ ห้วยแม่วะ ลำน้ำสาขาของ แม่น้ำจาง

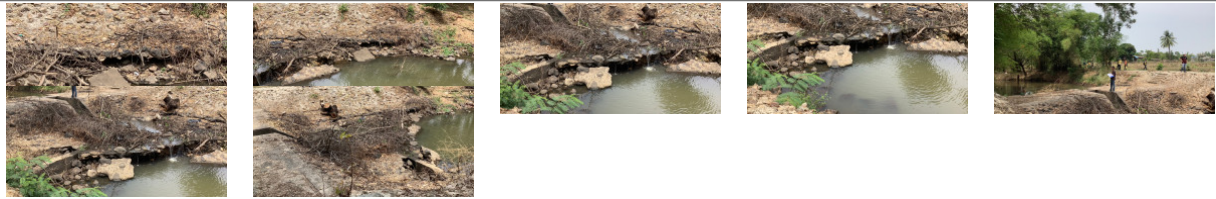
### 4. ส่วนท้ายน้ำ

4.4 แผงปะทะด้านท้ายน้ำ	ปกติ												<input checked="" type="checkbox"/> ไม่มี <input type="checkbox"/> มองไม่เห็น อื่นๆ
	น้อย												
	ปานกลาง												
	มาก
