แบบฟอร์มการตรวจสอบสภาพฝาย

โครงการพัฒนาระบบสารสนเทศการตรวจสอบประเมินสภาพฝายและการบริหารจัดการ
พื้นที่เลี่ยงภัยแล้งและน้ำท่วมในจังหวัดลำปาง
โดยองค์การบริหารส่วนจังหวัดลำปาง ร่วมกับมหาวิทยาลัยเชียงใหม่

รหัสฝาย : WLP11011102

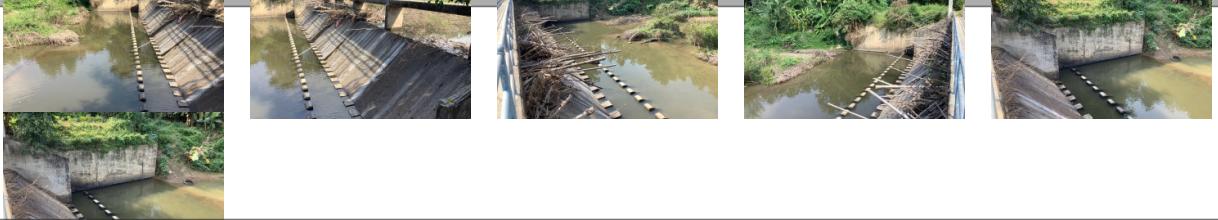
4. สวนชั่วคราว

4. ส่วนท้ายน้ำ (Downstream Concrete Section) <input type="checkbox"/> ใช้งานได้ <input type="checkbox"/> ควรปรับปรุง <input checked="" type="checkbox"/> ควรรื้อถอนก่อสร้างใหม่

4.1 พื้น (floor)	ปกติ	✓	✓	✓	✓	✓	✓	✓	✓		□ ไม่มี □ ม่องไม้เห็น อ่อนๆ
ตะกอน	น้อย									✓	
<input type="checkbox"/> ปกติ <input checked="" type="checkbox"/> น้อย	ปานกลาง										
<input type="checkbox"/> ปานกลาง <input type="checkbox"/> มาก	มาก

4.2 ลาดด้านข้าง	ปกติ	✓	✓	✓	✓	✓	✓	✓	✓		□ ไม่มี □ ม่องไม้เห็น อ่อนๆ
น้อย										✓	
ปานกลาง											
มาก											
4.3 พื้นตะเข็บ	ปกติ	✓	✓	✓	✓	✓	✓	✓	✓	✓	□ ไม่มี □ ม่องไม้เห็น อ่อนๆ
น้อย											
ปานกลาง											
มาก

4.4 แมงปะทะด้านท้ายน้ำ	ปกติ	✓	✓	✓	✓	✓	✓	✓	✓		□ ไม่มี □ ม่องไม้เห็น อื่นๆ
	น้อย									✓	
	ปานกลาง										
	มาก										
5. ส่วน Protection ท้ายน้ำ (Downstream Protection Section) □ ใช้งานได้ □ ควรปรับปรุง □ ควรรื้อถอนก่อสร้างใหม่
