แบบฟอร์มการตรวจสอบสภาพฝาย

โครงการพัฒนาระบบสารสนเทศการตรวจสอบประเมินสภาพฝายและการบริหารจัดการ
พื้นที่เลี่ยงภัยแล้งและน้ำท่วมในจังหวัดลำปาง
โดยองค์การบริหารส่วนจังหวัดลำปาง ร่วมกับมหาวิทยาลัยเชียงใหม่

รหัสฝาย : WLP11040903

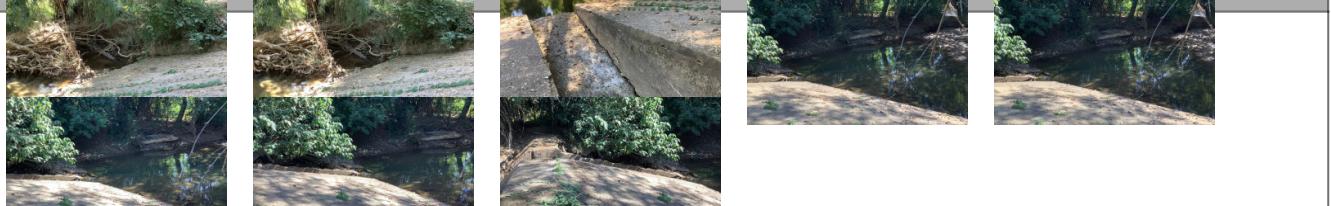
4. สวนด้านล่าง

4. ส่วนท้ายน้ำ (Downstream Concrete Section) <input type="checkbox"/> ใช้งานได้ <input type="checkbox"/> ควรปรับปรุง <input checked="" type="checkbox"/> ควรรื้อถอนก่อสร้างใหม่

4.1 พื้น (floor)	ปกติ				✓				✓			<input type="checkbox"/> ไม่มี อ่อนๆ <input type="checkbox"/> ม่องไม้เห็น อ่อนๆ
	ตะกอน	น้อย								✓		
	<input type="checkbox"/> ปกติ <input checked="" type="checkbox"/> น้อย	ปานกลาง	✓	✓		✓	✓	✓				
	<input type="checkbox"/> ปานกลาง <input type="checkbox"/> มาก	มาก			✓

4.2 ลาดด้านข้าง	ปกติ								✓			<input type="checkbox"/> ไม่มี อ่อนๆ <input type="checkbox"/> ม่องไม้เห็น อ่อนๆ
	น้อย					✓				✓		
	ปานกลาง	✓	✓			✓	✓	✓				
	มาก			✓

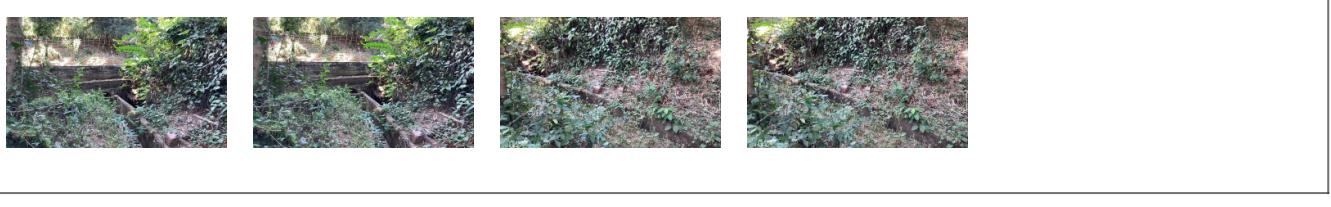
6. ระบบส่งน้ำ <input checked="" type="checkbox"/> ใช้งานได้ <input type="checkbox"/> ควรปรับปรุง <input type="checkbox"/> ควรรื้อถอนก่อสร้างใหม่

6.1 พื้น (floor)	ปกติ	✓	✓	✓	✓	✓	✓	✓	✓		<input type="checkbox"/> ไม่มี <input type="checkbox"/> ม่องไม้เห็น อยู่ๆ
ตะกอน	น้อย									✓	
<input type="checkbox"/> ปกติ <input checked="" type="checkbox"/> น้อย	ปานกลาง										
<input type="checkbox"/> ปานกลาง <input type="checkbox"/> มาก	มาก

6.2 ลาดด้านข้าง	ปกติ	✓	✓	✓	✓	✓	✓	✓	✓		<input type="checkbox"/> ไม่มี <input type="checkbox"/> ม่องไม้เห็น อยู่ๆ
น้อย										✓	
ปานกลาง											
มาก

6.3 ประดูน้ำ/ปากคลอง	ปกติ			✓	✓	✓	✓	✓	✓	✓	ใช้แผ่นไม้ <input type="checkbox"/> ไม่มี <input type="checkbox"/> ม่องไม้เห็น อยู่ๆ
น้อย	✓	✓	✓								
ปานกลาง											
มาก
