แบบฟอร์มการตรวจสอบสภาพฝาย

โครงการพัฒนาระบบสารสนเทศการตรวจสอบประเมินสภาพฝายและการบริหารจัดการ
พื้นที่เลี่ยงภัยแล้งและน้ำท่วมในจังหวัดลำปาง
โดยองค์การบริหารส่วนจังหวัดลำปาง ร่วมกับมหาวิทยาลัยเชียงใหม่

รหัสฝาย : WLP11040904

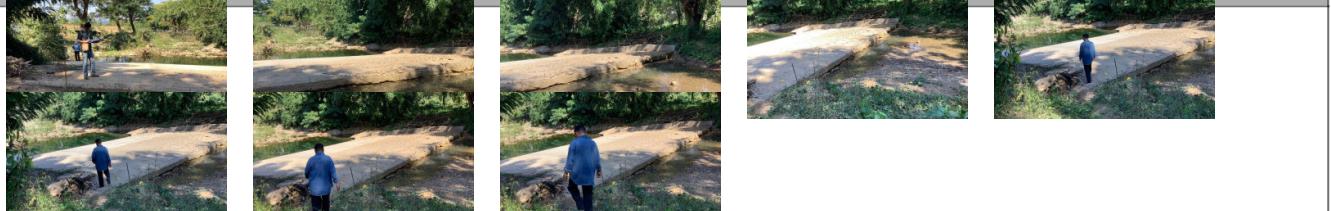
3. สวนท้ายน้ำ

4. ส่วนท้ายน้ำ (Downstream Concrete Section) <input checked="" type="checkbox"/> ใช้งานได้ <input type="checkbox"/> ควรปรับปรุง <input type="checkbox"/> ควรรื้อถอนก่อสร้างใหม่

4.1 พื้น (floor)	ปกติ										○่นๆ มีน้ำ มองไม่เห็น
ตะกอน	น้อย		✓	✓							
<input type="checkbox"/> ปกติ <input checked="" type="checkbox"/> น้อย	ปานกลาง	✓									
<input type="checkbox"/> ปานกลาง <input type="checkbox"/> มาก	มาก				✓	✓	✓	✓	✓	✓

4.2 ลาดด้านข้าง	ปกติ										○่นๆ มีน้ำ มองไม่เห็น
	น้อย		✓	✓							
	ปานกลาง	✓									
	มาก										
4.3 พื้นตะเข็บ	ปกติ										○่นๆ มีน้ำ มองไม่เห็น
	น้อย										
	ปานกลาง										
	มาก

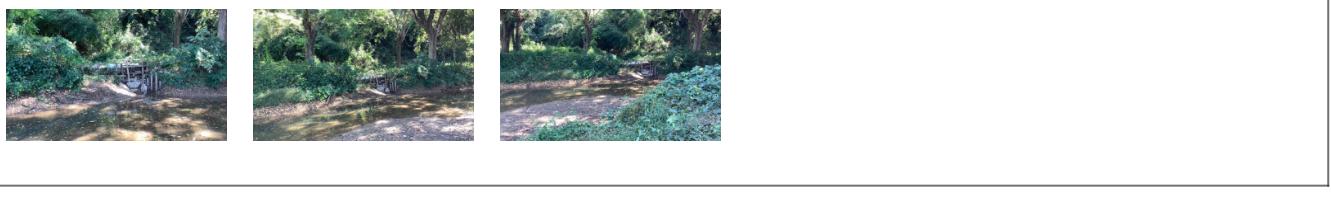
6. ระบบส่งน้ำ <input checked="" type="checkbox"/> ใช้งานได้ <input type="checkbox"/> ควรปรับปรุง <input type="checkbox"/> ควรรื้อถอนก่อสร้างใหม่

6.1 พื้น (floor)	ปกติ	✓	✓	✓	✓	✓	✓	✓	✓		<input type="checkbox"/> ไม่มี <input type="checkbox"/> ม่องไม้เห็น ลื่นๆ
ตะกอน	น้อย									✓	
<input type="checkbox"/> ปกติ <input checked="" type="checkbox"/> น้อย	ปานกลาง										
<input type="checkbox"/> ปานกลาง <input type="checkbox"/> มาก	มาก

6.2 ลาดด้านข้าง	ปกติ	✓	✓	✓	✓	✓	✓	✓	✓		<input type="checkbox"/> ไม่มี <input type="checkbox"/> ม่องไม้เห็น ลื่นๆ
	น้อย									✓	
	ปานกลาง										
	มาก
