แบบฟอร์มการตรวจสภาพฝาย

โครงการพัฒนาระบบสารสนเทศการตรวจประเมินสภาพฝายและการบริหารจัดการ
พื้นที่เสี่ยงภัยแล้งและน้ำท่วมในจังหวัดลำปาง
โดยองค์การบริหารส่วนจังหวัดลำปาง ร่วมกับมหาวิทยาลัยเชียงใหม่

รหัสฝาย : WLP12020302

ตำแหน่งที่ ชื่อฝาย หนองหล่ม ชื่อลำน้ำ แม่ไพร ลำน้ำสาขาของ แม่ตุ่ย/แม่น้ำวัง

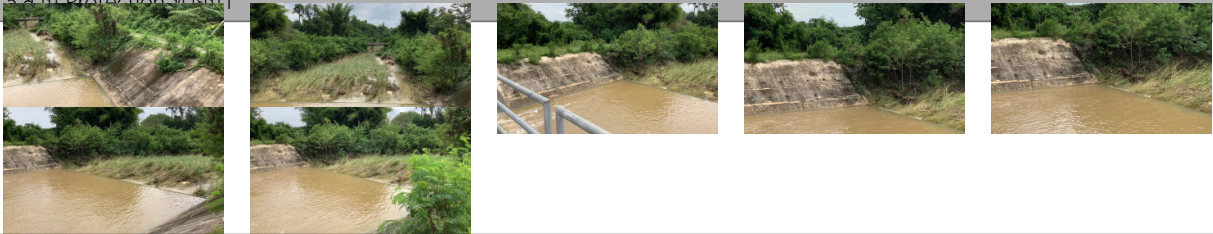
5. ส่วน Protection ข้างน้ำ

5.2 ลาดด้านข้าง	ปกติ	✓	✓	✓	✓	✓	✓	✓	✓			<input type="checkbox"/> ไม่มี <input type="checkbox"/> มองไม่เห็น อื่นๆ
	น้อย											
	ปานกลาง									✓		
	มาก
