แบบฟอร์มการตรวจสภาพฝาย

โครงการพัฒนาระบบสารสนเทศการตรวจประเมินสภาพฝายและการบริหารจัดการ
พื้นที่เสี่ยงภัยแล้งและน้ำท่วมในจังหวัดลำปาง
โดยองค์การบริหารส่วนจังหวัดลำปาง ร่วมกับมหาวิทยาลัยเชียงใหม่

รหัสฝาย : WLP12050702

ตำแหน่งที่ ชื่อฝาย ห้วยละ ชื่อลำน้ำ แมตล ลำน้ำสาขาของ แมยว/แม่น้ำวัง

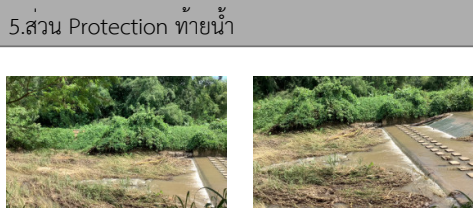
4. ส่วนท้ายน้ำ

4.4 แผงปะทะด้านท้ายน้ำ	ปกติ	✓	✓	✓	✓	✓	✓	✓	✓		<input type="checkbox"/> ไม่มี <input type="checkbox"/> มองไม่เห็น อื่นๆ	
	น้อย									✓		
	ปานกลาง											
	มาก
