แบบฟอร์มการตรวจสภาพฝาย

โครงการพัฒนาระบบสารสนเทศการตรวจประเมินสภาพฝายและการบริหารจัดการ
พื้นที่เสี่ยงภัยแล้งและน้ำท่วมในจังหวัดลำปาง
โดยองค์การบริหารส่วนจังหวัดลำปาง ร่วมกับมหาวิทยาลัยเชียงใหม่

รหัสฝาย : WLP12060502

ผู้ตรวจสอบ ทีมตรวจประเมิน วัน/เดือน/ปี 3 ตุลาคม 2566 ตำแหน่ง - หน่วยงาน CMU

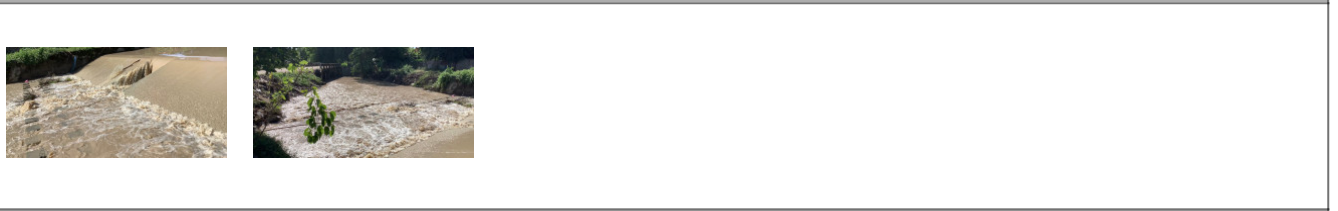
4. ส่วนท้ายน้ำ

4.4 แผงปะทะด้านท้ายน้ำ	ปกติ											<input type="checkbox"/> ไม่มี <input checked="" type="checkbox"/> มองไม่เห็น อื่นๆ
	น้อย											
	ปานกลาง											
	มาก

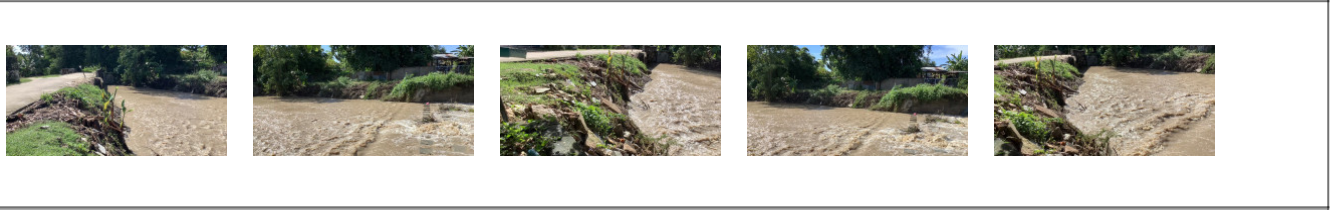
5. ส่วน Protection ท้ายน้ำ (Downstream Protection Section) <input type="checkbox"/> ใช้งานได้ <input checked="" type="checkbox"/> ควรปรับปรุง <input type="checkbox"/> ควรรื้อถอนก่อสร้างใหม่

5.1 พื้น (floor)	ปกติ			✓	✓		✓		✓			<input type="checkbox"/> ไม่มี <input type="checkbox"/> มองไม่เห็น อื่นๆ
ตะกอน	น้อย									✓		
<input type="checkbox"/> ปกติ <input checked="" type="checkbox"/> น้อย	ปานกลาง	✓	✓			✓		✓				
<input type="checkbox"/> ปานกลาง <input type="checkbox"/> มาก	มาก

5.2 ลาดด้านข้าง	ปกติ			✓	✓		✓		✓			<input type="checkbox"/> ไม่มี <input type="checkbox"/> มองไม่เห็น อื่นๆ
	น้อย									✓		
	ปานกลาง	✓	✓			✓		✓				
	มาก
