## แบบฟอร์มการตรวจสภาพฝาย

โครงการพัฒนาระบบสารสนเทศการตรวจประเมินสภาพฝายและการบริหารจัดการ  
พื้นที่เสี่ยงภัยแล้งและน้ำท่วมในจังหวัดลำปาง  
โดยองค์การบริหารส่วนจังหวัดลำปาง ร่วมกับมหาวิทยาลัยเชียงใหม่

รหัสฝาย : WLP12070302

ตำแหน่งที่ ชื่อฝาย แม่เป็บ ชื่อลำน้ำ แม่เป็บ ลำน้ำสาขาของ แม่ไพร/แม่ต๋าย/แม่น้ำวัง

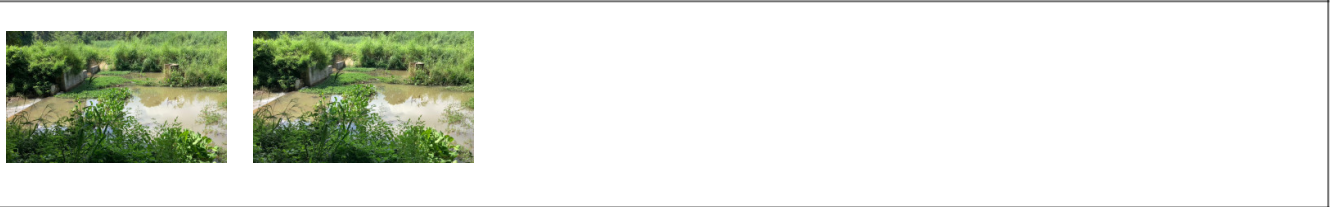
### 2. ส่วนเหนือน้ำ

| องค์ประกอบ | ผลการตรวจสอบสภาพฝายด้วยสายตา | | | | | | | | | | | ขนาดความเสียหาย | หมายเหตุ |
|---|---|---|---|---|---|---|---|---|---|--|---|---|---|
| 2. ส่วนเหนือน้ำ (Upstream Concrete Section) <input checked="" type="checkbox"/> ใช้งานได้ <input type="checkbox"/> ควรปรับปรุง <input type="checkbox"/> ควรรื้อถอนก่อสร้างใหม่ | | | | | | | | | | | | | |
| 2.1 พื้น (floor) | ปกติ | ✓ | ✓ | ✓ | ✓ | ✓ | ✓ | ✓ | | | | <input type="checkbox"/> ไม่มี<br><input type="checkbox"/> มองไม่เห็น<br>อื่นๆ | |
| ตะกอน | น้อย | | | | | | | | | | ✓ | | |
| <input type="checkbox"/> ปานกลาง <input checked="" type="checkbox"/> มาก | มาก | | | | | | | | | | | | |
| | น้อย | | | | | | | | | | ✓ | | |

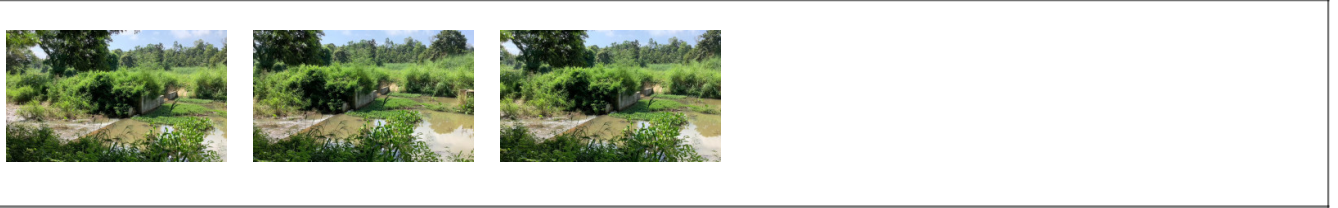
### 3. ส่วนควบคุม

| องค์ประกอบ | ผลการตรวจสอบสภาพฝายด้วยสายตา | | | | | | | | | | | ขนาดความเสียหาย | หมายเหตุ |
|---|---|---|---|---|---|---|---|---|---|--|---|---|---|
| 3. ส่วนควบคุม (Control Sector) <input checked="" type="checkbox"/> ใช้งานได้ <input type="checkbox"/> ควรปรับปรุง <input type="checkbox"/> ควรรื้อถอนก่อสร้างใหม่ | | | | | | | | | | | | | |
| | น้อย | | | | | | | | | | ✓ | | |

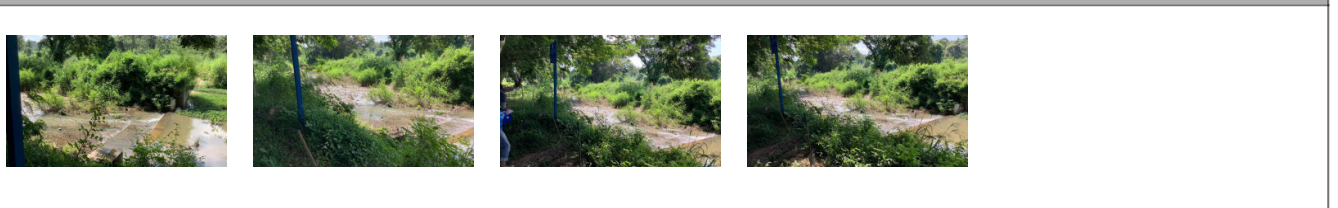
### 4. ส่วนท้ายน้ำ

| องค์ประกอบ | | ผลการตรวจสอบสภาพฝายด้วยสายตา | | | | | | | | | | |
|---|---|---|---|---|---|---|---|---|---|---|---|---|
| 4.4 แผงปะทะด้านท้ายน้ำ | ปกติ | | | | | | | | | | | <input checked="" type="checkbox"/> ไม่มี<br><input type="checkbox"/> มองไม่เห็น<br>อื่นๆ |

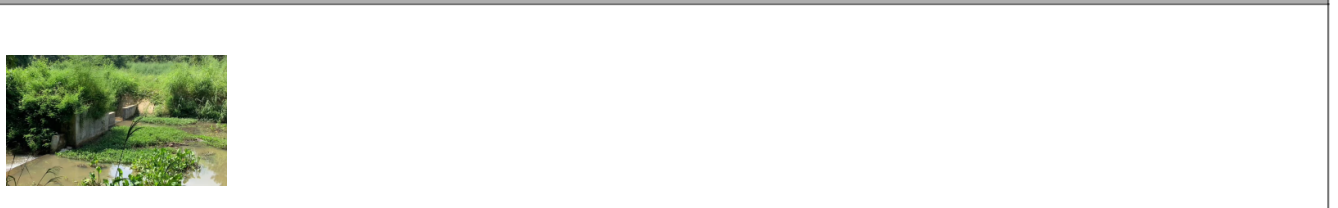
### 6. ระบบส่งน้ำ

| องค์ประกอบ | | ผลการตรวจสอบสภาพฝายด้วยสายตา | | | | | | | | | | |
|---|---|---|---|---|---|---|---|---|---|---|---|---|
| 6. ระบบส่งน้ำ <input checked="" type="checkbox"/> ใช้งานได้ <input type="checkbox"/> ควรปรับปรุง <input type="checkbox"/> ควรรื้อถอนก่อสร้างใหม่ | | | | | | | | | | | | |
| ตะกอน | น้อย | | | | | | | | | ✓ | | |
| <input type="checkbox"/> ปกติ <input checked="" type="checkbox"/> น้อย | ปานกลาง | | | | | | | | | | | |
| | น้อย | | | | | | | | | ✓ | | |
