# แบบฟอร์มการตรวจสภาพฝาย

โครงการพัฒนาระบบสารสนเทศการตรวจประเมินสภาพฝายและการบริหารจัดการ  
พื้นที่เสี่ยงภัยแล้งและน้ำท่วมในจังหวัดลำปาง  
โดยองค์การบริหารส่วนจังหวัดลำปาง ร่วมกับมหาวิทยาลัยเชียงใหม่

รหัสฝาย : WLP12070507

ผู้ตรวจสอบ ทีมตรวจประเมิน วัน/เดือน/ปี 19 ตุลาคม 2566 ตำแหน่ง - หน่วยงาน CMU

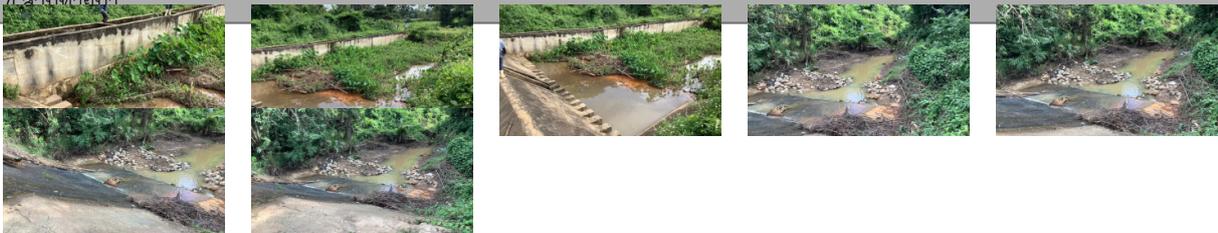
### 4. ส่วนท้ายน้ำ

4.4 แผงปะทะด้านท้ายน้ำ	ปกติ												<input checked="" type="checkbox"/> ไม่มี <input type="checkbox"/> มองไม่เห็น อื่นๆ
	น้อย												
	ปานกลาง												
	มาก
