## แบบฟอร์มการตรวจสอบสภาพฝาย

โครงการพัฒนาระบบสารสนเทศการตรวจประเมินสภาพฝายและการบริหารจัดการ  
พื้นที่เสี่ยงภัยแล้งและน้ำท่วมในจังหวัดลำปาง  
โดยองค์การบริหารส่วนจังหวัดลำปาง ร่วมกับมหาวิทยาลัยเชียงใหม่

รหัสฝาย : WLP13031201

ตำแหน่งที่ ชื่อฝาย สบนิ่ง ชื่อลำน้ำ แม่น้ำ ลำน้ำสาขาของ แม่น้ำ/แม่น้ำวัง

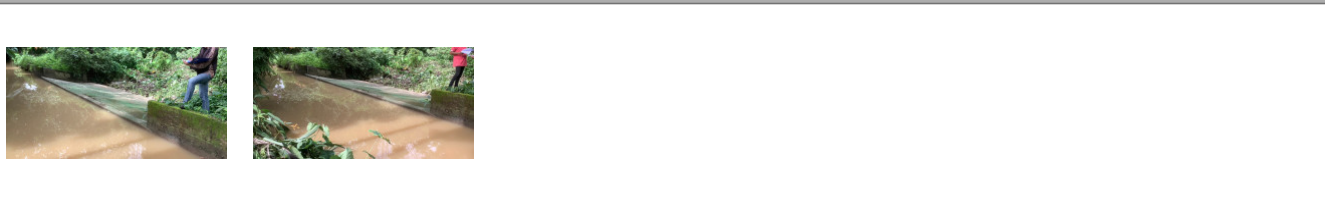
### 2. ส่วนเหนือน้ำ

| องค์ประกอบ | ผลการตรวจสอบสภาพฝายด้วยสายตา | | | | | | | | | | ขนาดความเสียหาย | หมายเหตุ |
|---|---|---|---|---|---|---|---|---|---|---|---|---|
| 2. ส่วนเหนือน้ำ (Upstream Concrete Section) <input checked="" type="checkbox"/> ใช้งานได้ <input type="checkbox"/> ควรปรับปรุง <input type="checkbox"/> ควรรื้อถอนก่อสร้างใหม่ | | | | | | | | | | | | |
| 2.2 ลาดด้านข้าง | ปกติ | | ✓ | ✓ | ✓ | ✓ | ✓ | ✓ | ✓ | | | <input type="checkbox"/> ไม่มี<br><input type="checkbox"/> มองไม่เห็น<br>อื่นๆ |
| | น้อย | ✓ | | | | | | | | ✓ | | |

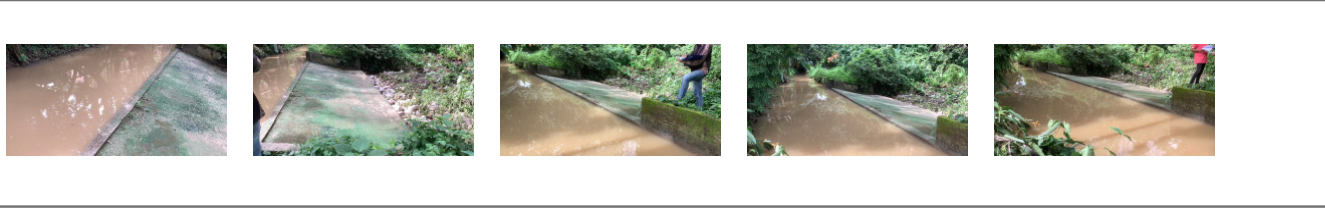
### 3. ส่วนควบคุม

| องค์ประกอบ | ผลการตรวจสอบสภาพฝายด้วยสายตา | | | | | | | | | | ขนาดความเสียหาย | หมายเหตุ |
|---|---|---|---|---|---|---|---|---|---|---|---|---|
| 3. ส่วนควบคุม (Control Sector) <input checked="" type="checkbox"/> ใช้งานได้ <input type="checkbox"/> ควรปรับปรุง <input type="checkbox"/> ควรรื้อถอนก่อสร้างใหม่ | | | | | | | | | | | | |
| 3.1 ฝายควบคุมน้ำและบันไดปลา | ปกติ | | ✓ | ✓ | ✓ | ✓ | ✓ | ✓ | ✓ | | | <input type="checkbox"/> ไม่มี<br><input type="checkbox"/> มองไม่เห็น<br>อื่นๆ |
| | น้อย | ✓ | | | | | | | | ✓ | | |
| 3.2 กำแพงข้าง | ปกติ | | ✓ | ✓ | ✓ | ✓ | ✓ | ✓ | ✓ | | | <input type="checkbox"/> ไม่มี<br><input type="checkbox"/> มองไม่เห็น<br>อื่นๆ |

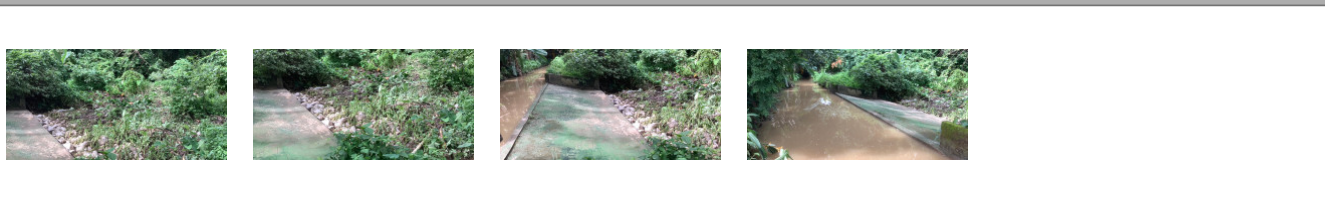
### 4. ส่วนท้ายน้ำ

| องค์ประกอบ | | ผลการตรวจสอบสภาพฝายด้วยสายตา | | | | | | | | | | ขนาดความเสียหาย | หมายเหตุ |
|---|---|---|---|---|---|---|---|---|---|---|--|---|---|
| 4.4 แผงปะทะต้านท้ายน้ำ | ปกติ | | | | | | | | | | | <input checked="" type="checkbox"/> ไม่มี<br><input type="checkbox"/> มองไม่เห็น<br>อื่นๆ | |

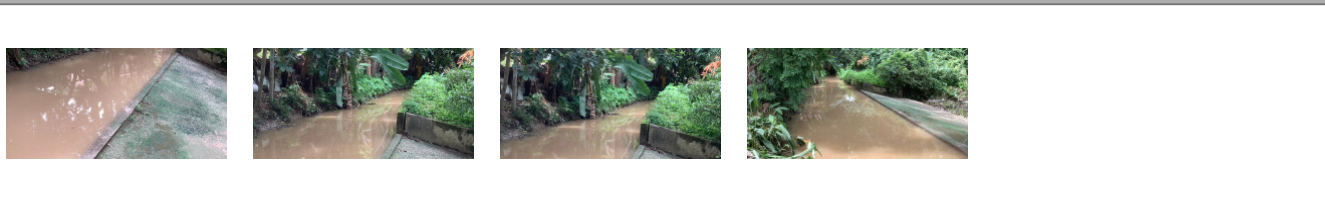
### 6. ระบบส่งน้ำ

| องค์ประกอบ | | ผลการตรวจสอบสภาพฝายด้วยสายตา | | | | | | | | | | ขนาดความเสียหาย | หมายเหตุ |
|---|---|---|---|---|---|---|---|---|---|---|--|---|---|
| 6. ระบบส่งน้ำ <input checked="" type="checkbox"/> ใช้งานได้ <input type="checkbox"/> ควรปรับปรุง <input type="checkbox"/> ควรรื้อถอนก่อสร้างใหม่ | | | | | | | | | | | | | |
| 6.1 พื้น (floor) | ปกติ | ✓ | ✓ | ✓ | ✓ | ✓ | ✓ | ✓ | ✓ | ✓ | | <input type="checkbox"/> ไม่มี<br><input type="checkbox"/> มองไม่เห็น<br>อื่นๆ | |
| 6.2 ลาดด้านข้าง | ปกติ | ✓ | ✓ | ✓ | ✓ | ✓ | ✓ | ✓ | ✓ | ✓ | | <input type="checkbox"/> ไม่มี<br><input type="checkbox"/> มองไม่เห็น<br>อื่นๆ | |
