ชื่อฝาย **ชื่อลำน้ำ ห้วยจำค่า** **ลำน้ำสาขาของ แม่น้ำวัง** **ประเภทลำน้ำ ลำห้วย** **วันที่สำรวจ 6 ส.ค. 67**
หมู่บ้าน หมู่ที่ 02 จำค่า **ตำบล บ้านเสด็จ** **อำเภอ เมืองลำปาง** **จังหวัด ลำปาง**
ก่อสร้าง เมื่อปี พ.ศ. **อายุฝาย มากกว่า 20 ปี** **หน่วยงานรับผิดชอบ อบต.บ้านเสด็จ** **ใช้แบบมาตรฐาน : มข.2527**

ผลการตรวจสอบสภาพฝาย

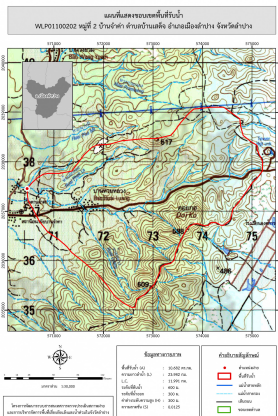
<p>ข้อมูลพื้นที่รับน้ำของฝาย A = 10.682 ตารางกิโลเมตร L = 23.982 กิโลเมตร LC = 11.991 กิโลเมตร H = 300 เมตร s = 0.0125 c = 0.2 I = 25 มิลลิเมตร/ชั่วโมง Return period = 100 ปี อัตราการไหลสูงสุด = 14.85 ลบ.ม./วินาที</p>	<p>สภาพโดยรวมของฝาย เป็นฝาย มข.2527 มีอายุมากกว่า 20 ปี มีสภาพในแต่ละส่วนดังนี้ ส่วน Protection เหนือน้ำ : ไม่มี ส่วนเหนือน้ำ : ไม่มี ส่วนควบคุมน้ำ : โดยรวมปกติสามารถใช้งานได้ มีวัชพืชขึ้นน้อย ส่วนท้ายน้ำ : โดยรวมปกติสามารถใช้งานได้ มีวัชพืชขึ้นน้อย ส่วน Protection ท้ายน้ำ : ไม่มี ระบบส่งน้ำ : ไม่มี มีสภาพตะกอนหน้าฝาย : มาก</p> <p>แนวทางแก้ไขปรับปรุงเบื้องต้น มีสภาพโดยรวมปกติ ควรวางมาตรการขุดลอก และกำจัดวัชพืชตามเวลาที่เหมาะสม</p>
