ชื่อฝาย สระห้วยแตกแต้ ชื่อลำน้ำ ห้วยแตกแต้ ลำน้ำสาขาของ คลองชลประทาน/แม่น้ำวัง ประเภทลำน้ำ ลำห้วย วันที่สำรวจ 5 ส.ค. 67
 หมู่บ้าน หมู่ที่ 16 วังชัยพัฒนา ตำบล พิชัย อำเภอ เมืองลำปาง จังหวัด ลำปาง
 ก่อสร้าง เมื่อปี พ.ศ. - อายุฝาย - หน่วยงานรับผิดชอบ อบต.พิชัย ออกแบบเอง

ผลการตรวจสอบสภาพฝาย

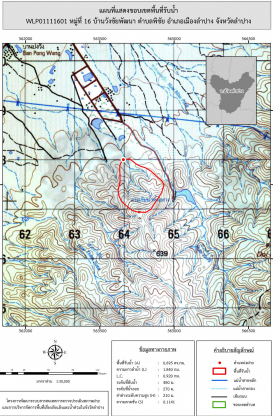
<p>ข้อมูลพื้นที่รับน้ำของฝาย</p> <p>A = 0.695 ตารางกิโลเมตร L = 1.84 กิโลเมตร LC = 0.92 กิโลเมตร H = 210 เมตร s = 0.1141 c = 0.2 I = 100 มิลลิเมตร/ชั่วโมง Return period = 100 ปี อัตราการไหลสูงสุด = 3.86 ลบ.ม./วินาที</p>	<p>สภาพโดยรวมของฝาย</p> <p>เป็นสระเก็บน้ำไว้ในฤดูแล้ง สภาพโดยรวมสามารถใช้งานได้ ควรปรับปรุงทางระบายน้ำล้นของตัวสะพานหามิงประมาณสนับสนุนจากหน่วยงาน แนวทางแก้ไขปรับปรุงเบื้องต้น</p> <p>มีสภาพโดยรวมปกติ ควรวางมาตรการขุดลอก และกำจัดวัชพืชตามเวลาที่เหมาะสม หากมีงบประมาณควรก่อสร้างทางระบายน้ำล้นใหม่ให้มีขนาด และรูปแบบที่เหมาะสม</p>
