ชื่อฝาย บ้านจำบอน ชื่อลำน้ำ ห้วยกัน ลำน้ำสาขาของ แมกกง/แม่ตู่/แม่หน้าวัง ประเภทลำน้ำ ลำห้วย วันที่สำรวจ 13 ส.ค. 67
 หมู่บ้าน หมู่ที่ 10 จำบอนเก่า ตำบล ต้นธงชัย อำเภอ เมืองลำปาง จังหวัด ลำปาง
 ก่อสร้าง เมื่อปี พ.ศ. อายุฝาย มากกว่า 20 ปี หน่วยงานรับผิดชอบ เทศบาลตำบลต้นธงชัย ใช้แบบมาตรฐาน : มข.2527

ผลการตรวจสอบสภาพฝาย

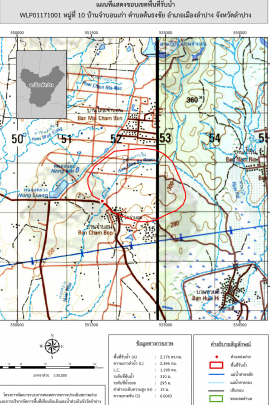
<p>พื้นที่รับน้ำของฝายและข้อมูลประกอบ</p> <p>ข้อมูลพื้นที่รับน้ำของฝาย</p> <p>A = 2.176 ตารางกิโลเมตร</p> <p>L = 2.396 กิโลเมตร</p> <p>LC = 1.198 กิโลเมตร</p> <p>H = 15 เมตร</p> <p>s = 0.0063</p> <p>c = 0.2</p> <p>l = 100 มิลลิเมตร/ชั่วโมง</p> <p>Return period = 100 ปี</p> <p>อัตราการไหลสูงสุด = 12.1 ลบ.ม.วินาที</p>	<p>สภาพโดยรวมของฝาย</p> <p>เป็นฝาย มข.2527 มีอายุมากกว่า 20 ปี มีสภาพในแต่ละส่วนดังนี้ ส่วน Protection เหนือน้ำ : ไม่มี ส่วนเหนือน้ำ : ไม่มี ส่วนควบคุมน้ำ : มีการกัดเซาะน้อย มีวัชพืชขึ้นปานกลาง ส่วนท้ายน้ำ : ปกติ มีวัชพืชขึ้นน้อย ส่วน Protection ท้ายน้ำ : ไม่มี ระบบส่งน้ำ : ไม่มี</p> <p>มีสภาพตะกอนหน้าฝาย : น้อย</p> <p>แนวทางแก้ไขปรับปรุงเบื้องต้น</p> <p>มีสภาพโดยรวมยังพอใช้งานได้เนื่องจากสภาพฝายค่อนข้างทรุดโทรมหากซ่อมแซมอาจไม่คุ้มค่า และอาจไม่ทนทานดังนั้นสามารถใช้งานต่อไปได้แต่หากเกิดความเสียหายเพิ่มเติมควรรื้อถอนและก่อสร้างใหม่ ระหว่างการใช้งานควรวางแผนการขุดลอกและกำจัดวัชพืชตามเวลาที่เหมาะสม</p>
