ชื่อฝาย ทุ่งตงลุ่ม ชื่อลำน้ำ แม่เย็น ลำน้ำสาขาของ แม่น้ำวัง ประเภทลำน้ำ ลำห้วย วันที่สำรวจ 25 ก.ค. 67  
 หมู่บ้าน หมู่ที่ 02 ตง ตำบล วังทรายคำ อำเภอ วังเหนือ จังหวัด ลำปาง  
 ก่อสร้าง เมื่อปี พ.ศ. อายุฝาย มากกว่า 20 ปี หน่วยงานรับผิดชอบ อบต.วังทรายคำ ออกแบบเอง

ผลการตรวจสอบสภาพฝาย

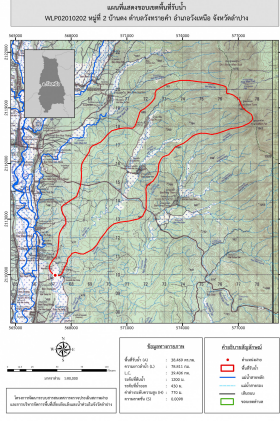
<p><b>ข้อมูลพื้นที่รับน้ำของฝาย</b>                      A = 38.469 ตารางกิโลเมตร                      L = 78.811 กิโลเมตร                      LC = 39.406 กิโลเมตร                      H = 770 เมตร                      s = 0.0098                      Return period = 100 ปี                      อัตราการไหลสูงสุด = 78.73 ลบ.ม./วินาที</p>	<p><b>สภาพโดยรวมของฝาย</b>                      เป็นฝาย คสล. มีอายุมากกว่า 20 ปี มีสภาพในแต่ละส่วนดังนี้ ส่วน Protection เหนือน้ำ : ไม่มี ส่วนเหนือน้ำ : ไม่มี ส่วนควบคุมน้ำ : มีการกัดเซาะ ทรุดตัว แตกร้าว และมีการเคลื่อนตัวน้อย มีวัชพืชขึ้นน้อย ส่วนท้ายน้ำ : มีการกัดเซาะ ทรุดตัว แตกร้าว มีรูโหว่ รั่ว และมีการเคลื่อนตัวน้อย มีวัชพืชขึ้นน้อย ส่วน Protection ท้ายน้ำ : ไม่มี (มีฝาย มข. เก่า อยู่ท้ายน้ำ) ระบบส่งน้ำ : ปกติ มีสภาพตะกอนหน้าฝาย : มาก</p> <p><b>แนวทางแก้ไขปรับปรุงเบื้องต้น</b>                      มีสภาพโดยรวมยังพอใช้งานได้เนื่องจากสภาพฝายค่อนข้างทรุดโทรมหากซ่อมแซมอาจไม่คุ้มค่า และอาจไม่ทันทานดังนั้นสามารถใช้งานได้แต่แต่หากเกิดความเสียหายเพิ่มเติมควรรื้อถอน และก่อสร้างใหม่ ระหว่างการใช้งานควรวางมาตรการขุดลอก และกำจัดวัชพืชตามเวลาที่เหมาะสม</p>
