ชื่อฝาย ชื่อลำน้ำ ห้วยแม่เขียน ลำน้ำสาขาของ แม่น้ำจาง ประเภทลำน้ำ ลำห้วย วันที่สำรวจ 25 เม.ย. 66
 หมู่บ้าน หมู่ที่ 4 นาสิก ตำบล นาสิก อำเภอ แม่เมาะ จังหวัด ลำปาง
 ก่อสร้าง เมื่อปี พ.ศ. อายุฝาย มากกว่า 15 ปี หน่วยงานรับผิดชอบ อบต.นาสิก ไซ้แบบมาตรฐาน : มข.2527

พิกัดฝาย			
X(UTM)	592052	Y(UTM)	2029846

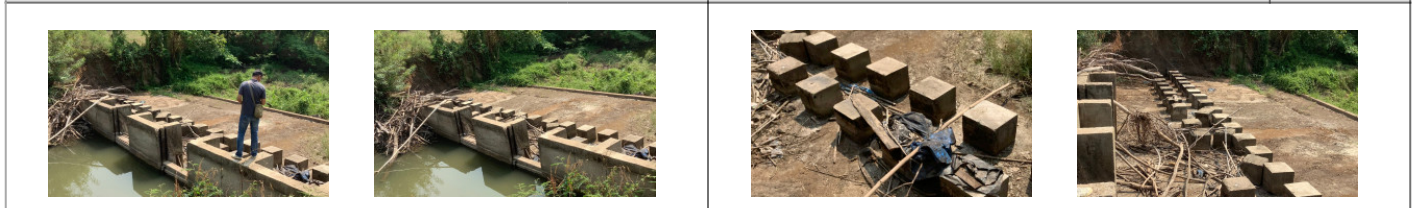
3. ส่วนควบคุมน้ำ : ใช้งานได้ดี ปานกลาง ทรุดโทรม 4. ส่วนท้ายน้ำ : ใช้งานได้ดี ปานกลาง ทรุดโทรม ตะกอนมีน้อย

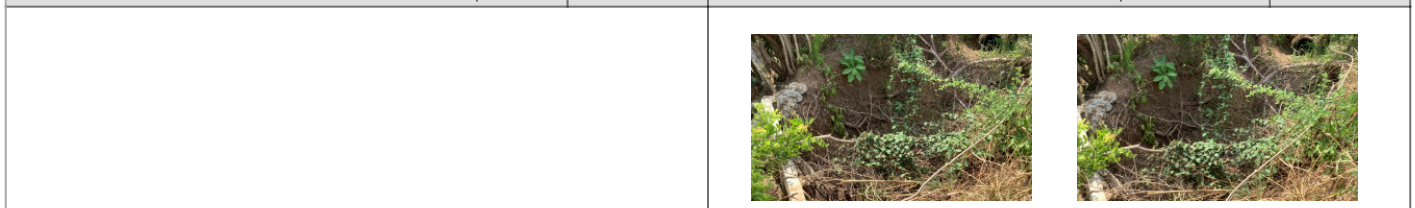
5. ส่วนป้องกันท้ายน้ำ : ใช้งานได้ดี ปานกลาง ทรุดโทรม ตะกอนมีน้อย 6. ระบบส่งน้ำ : ใช้งานได้ดี ปานกลาง ทรุดโทรม ตะกอนมีน้อย
