ชื่อฝาย ชื่อลำน้ำ แม่น้ำจาง ลำน้ำสาขาของ แม่น้ำวัง ประเภทลำน้ำ แม่น้ำสาขา วันที่สำรวจ 25 เม.ย. 66  
หมู่บ้าน หมู่ที่ 6 สบจาง ตำบล นาสัก อำเภอ แม่เมาะ จังหวัด ลำปาง  
ก่อสร้าง เมื่อปี พ.ศ. อายุฝาย มากกว่า 10 ปี หน่วยงานรับผิดชอบ อบต.นาสัก ออกแบบเอง

## ผลการตรวจสอบสภาพฝาย

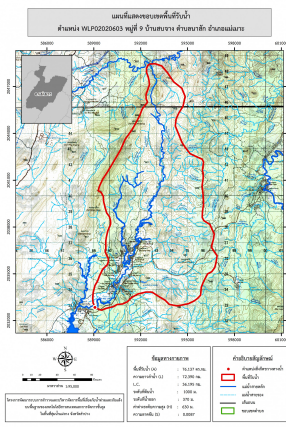
| สภาพฝายของแต่ละองค์ประกอบ (Element) | | | |
|---|---|---|---|
| 1. ส่วนป้องกันเหนือน้ำ : <input type="checkbox"/> ใช้งานได้ดี <input type="checkbox"/> ปานกลาง <input type="checkbox"/> ทรุดโทรม | ตะกอนมีน้อย | 2. ส่วนเหนือน้ำ : <input type="checkbox"/> ใช้งานได้ดี <input type="checkbox"/> ปานกลาง <input checked="" type="checkbox"/> ทรุดโทรม | ตะกอนมีน้อย |
| 3. ส่วนควบคุมน้ำ : <input type="checkbox"/> ใช้งานได้ดี <input type="checkbox"/> ปานกลาง <input checked="" type="checkbox"/> ทรุดโทรม | ตะกอนมีน้อย | 4. ส่วนท้ายน้ำ : <input type="checkbox"/> ใช้งานได้ดี <input type="checkbox"/> ปานกลาง <input checked="" type="checkbox"/> ทรุดโทรม | ตะกอนมีน้อย |

| พื้นที่รับน้ำของฝายและข้อมูลประกอบ | สภาพโดยรวมของฝายและแนวทางแก้ไขปรับปรุงเบื้องต้น |
|---|---|
| <p>ข้อมูลพื้นที่รับน้ำของฝาย</p> <p>A = 76.14 ตารางกิโลเมตร</p> <p>L = 72.39 กิโลเมตร</p> <p>LC = 36.2 กิโลเมตร</p> <p>H = 630 เมตร</p> <p>s = 0.01</p> <p>Return period = 100 ปี</p> <p>อัตราการไหลสูงสุด = 121.06 ลบ.ม./วินาที</p> | <p>สภาพโดยรวมของฝาย</p> <p>เป็นฝายที่อยู่ในความรับผิดชอบของ อบต.นาสัก ได้รับโอนจากที่ว่าการอำเภอ</p> <p>มีสภาพแต่ละส่วนดังนี้</p> <p>ส่วนเหนือน้ำ : ถูกกัดเซาะพังเสียหายหมดสภาพ มีวัชพืชขึ้นปานกลาง</p> <p>ส่วนควบคุมน้ำ : ถูกกัดเซาะพังเสียหายหมดสภาพ มีวัชพืชขึ้นปานกลาง</p> <p>ส่วนท้ายน้ำ : ถูกกัดเซาะพังเสียหายหมดสภาพ มีวัชพืชขึ้นปานกลาง</p> <p>แนวทางแก้ไขปรับปรุงเบื้องต้น</p> <p>ตัวฝายได้รับความเสียหายมาก ควรรื้อถอน และก่อสร้างใหม่ให้มีรูปแบบ และขนาดที่เหมาะสมกับพื้นที่ และปริมาณน้ำหลาก</p> |
