ชื่อฝาย **ชื่อลำน้ำ ห้วยปู** ลำน้ำสาขาของ **ห้วยแม่เตียน/แม่น้ำจาง ประเภทลำน้ำ ลำห้วย** วันที่สำรวจ **16 พ.ค. 66**  
 หมู่บ้าน หมู่ที่ 1 ปงแทน ตำบล **จางเหนือ** อำเภอ **แม่เมาะ** จังหวัด **ลำปาง**  
 ก่อสร้าง เมื่อปี พ.ศ. **อายุฝาย มากกว่า30 ปี** **หน่วยงานรับผิดชอบ** **อบต.จางเหนือ** **ก่อสร้างเองโดยใช้แรงงานชาวบ้าน ใช้งบของ :** **อบต.จางเหนือ**

## ผลการตรวจสอบสภาพฝาย

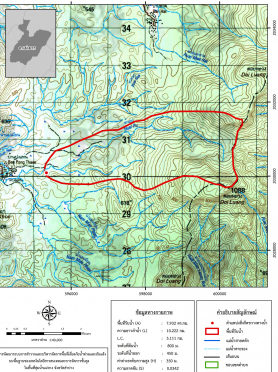
<p><b>ข้อมูลพื้นที่รับน้ำของฝาย</b>            A = 7.93 ตารางกิโลเมตร            L = 10.22 กิโลเมตร            LC = 5.11 กิโลเมตร            H = 350 เมตร            s = 0.03            c = 0.1            I = 70 มิลลิเมตร/ชั่วโมง            Return period = 100 ปี            อัตราการไหลสูงสุด = 15.44 ลบ.ม./วินาที</p>	<p><b>สภาพโดยรวมของฝาย</b>            เป็นฝายที่ก่อสร้างโดยชาวบ้าน ตัวฝายได้รับความเสียหายถูกกัดเซาะรั่วทั้งด้านข้างและรอดได้ฝายไม่สามารถใช้งานได้</p> <p><b>แนวทางแก้ไขปรับปรุงเบื้องต้น</b>            ตัวฝายได้รับความเสียหายมาก ควรรื้อถอน และก่อสร้างใหม่ให้มีรูปแบบและขนาดที่เหมาะสมกับพื้นที่ และปริมาณน้ำหลาก</p>
