ชื่อฝาย ชื่อลำน้ำ ห้วยปู ลำน้ำสาขาของ ห้วยแม่เตียน/แม่น้ำจาง ประเภทลำน้ำ ลำห้วย วันที่สำรวจ 16 พ.ค. 66
 หมู่บ้าน หมู่ที่ 1 ปงแท่น ตำบล จางเหนือ อำเภอ แม่เมาะ จังหวัด ลำปาง
 ก่อสร้าง เมื่อปี พ.ศ. 2547 อายุฝาย 19 หน่วยงานรับผิดชอบ อบต.จางเหนือ ออกแบบเอง

ผลการตรวจสอบสภาพฝาย

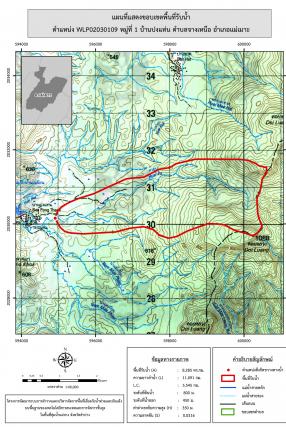
<p>ข้อมูลพื้นที่รับน้ำของฝาย A = 8.29 ตารางกิโลเมตร L = 11.09 กิโลเมตร LC = 5.54 กิโลเมตร H = 350 เมตร s = 0.03 c = 0.1 I = 70 มิลลิเมตร/ชั่วโมง Return period = 100 ปี อัตราการไหลสูงสุด = 16.12 ลบ.ม./วินาที</p>	<p>สภาพโดยรวมของฝาย เป็นฝาย คสล. ในความรับผิดชอบของ อบต.จางเหนือ มีองค์ประกอบ และสภาพฝายดังนี้ ส่วนเหนือน้ำ : มีวัชพืชขึ้นหนาแน่นมากไม่สามารถมองเห็นได้ และมีตะกอนมาก ส่วนควบคุมน้ำ : มีสภาพปกติสามารถใช้งานได้ มีวัชพืชขึ้นหนาแน่น ส่วนท้ายน้ำ : มีสภาพปกติสามารถใช้งานได้ มีวัชพืชขึ้นปานกลาง ระบบส่งน้ำ : มีสภาพปกติสามารถใช้งานได้ มีวัชพืชขึ้นปานกลาง แนวทางแก้ไขปรับปรุงเบื้องต้น ตัวฝายมีสภาพปกติสามารถใช้งานได้ ควรวางมาตรการขุดลอก กำจัดวัชพืชตามระยะเวลาที่เหมาะสมของพื้นที่</p>
