ชื่อฝาย ชื่อลำน้ำ ห้วยแม่แป้น ลำน้ำสาขาของ แม่น้ำจาง ประเภทลำน้ำ ลำห้วย วันที่สำรวจ 1 พ.ค. 66
 หมู่บ้าน หมู่ที่ 3 กอรวก ตำบล จางเหนือ อำเภอ แม่เมาะ จังหวัด ลำปาง
 ก่อสร้าง เมื่อปี พ.ศ. 2532 อายุฝาย 34 หน่วยงานรับผิดชอบ อบต.จางเหนือ ใช้แบบมาตรฐาน : มข.2527

พิกัดฝาย			
X(UTM)	590784	Y(UTM)	2037862

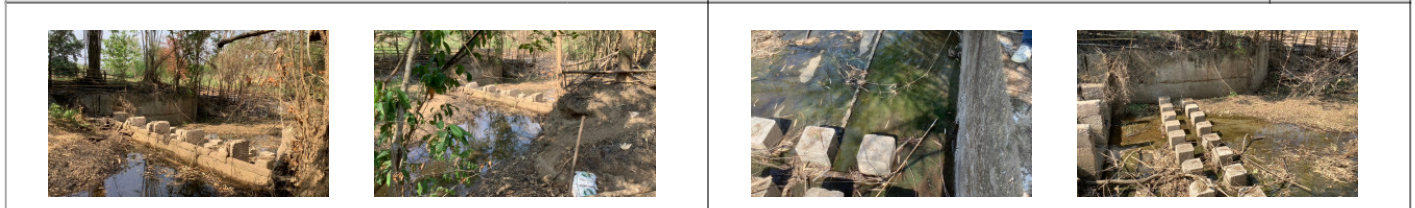
3. ส่วนควบคุมน้ำ : ใช้งานได้ดี ปานกลาง ทรุดโทรม ตะกอนมีน้อย 4. ส่วนท้ายน้ำ : ใช้งานได้ดี ปานกลาง ทรุดโทรม ตะกอนมีน้อย

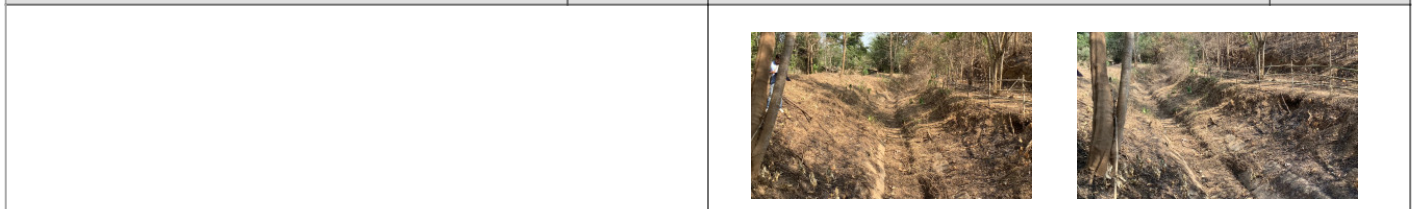
5. ส่วนป้องกันท้ายน้ำ : ใช้งานได้ดี ปานกลาง ทรุดโทรม ตะกอนมีน้อย 6. ระบบส่งน้ำ : ใช้งานได้ดี ปานกลาง ทรุดโทรม ตะกอนมีน้อย

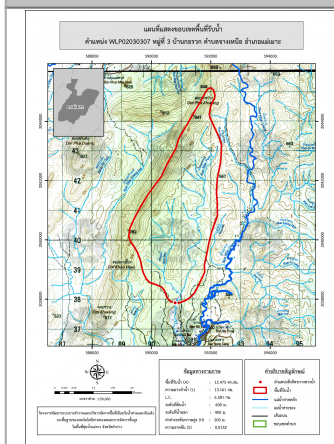
พื้นที่รับน้ำของฝายและข้อมูลประกอบ

ข้อมูลพื้นที่รับน้ำของฝาย
 A = 12.47 ตารางกิโลเมตร
 L = 13.16 กิโลเมตร
 LC = 6.58 กิโลเมตร
 H = 200 เมตร
 s = 0.02
 c = 0.1
 I = 40 มิลลิเมตร/ชั่วโมง
 Return period = 100 ปี
 อัตราการไหลสูงสุด = 13.87 ลบ.ม./วินาที
