ชื่อฝาย ชื่อลำน้ำ ห้วยทราย ลำน้ำสาขาของ แม่น้ำจาง ประเภทลำน้ำ ลำห้วย วันที่สำรวจ 1 พ.ศ. 66
 หมู่บ้าน หมู่ที่ 3 กอรวก ตำบล จางเหนือ อำเภอ แม่เมาะ จังหวัด ลำปาง
 ก่อสร้าง เมื่อปี พ.ศ. อายุฝาย มากกว่า 30 ปี หน่วยงานรับผิดชอบ อบต.จางเหนือ ออกแบบเอง

ผลการตรวจสอบสภาพฝาย

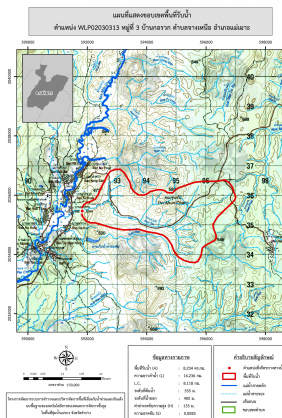
<p>ข้อมูลพื้นที่รับน้ำของฝาย</p> <p>A = 8.23 ตารางกิโลเมตร</p> <p>L = 16.24 กิโลเมตร</p> <p>LC = 8.12 กิโลเมตร</p> <p>H = 135 เมตร</p> <p>s = 0.01</p> <p>c = 0.1</p> <p>l = 35 มิลลิเมตร/ชั่วโมง</p> <p>Return period = 100 ปี</p> <p>อัตราการไหลสูงสุด = 8.01 ลบ.ม./วินาที</p>	<p>สภาพโดยรวมของฝาย</p> <p>เป็นฝายในความรับผิดชอบของ อบต.จางเหนือ</p> <p>ตัวฝายได้รับความเสียหายจากการทับถมออก</p> <p>ตัวฝายถูกกัดเซาะเหลือแต่คลองส่งน้ำตัวฝายพังเสียหายทั้งหมด</p> <p>แนวทางแก้ไขปรับปรุงเบื้องต้น</p> <p>ตัวฝายได้รับความเสียหายมาก ควรรื้อถอน และก่อสร้างใหม่ให้มีรูปแบบ และขนาดที่เหมาะสมกับพื้นที่ และปริมาณน้ำหลาก</p>
