ชื่อฝาย ชื่อลำน้ำ ห้วยแม่ต๊ับ ลำน้ำสาขาของ น้ำจาว/แม่ซ้ายม ประเภทลำน้ำ ลำห้วย วันที่สำรวจ 2 พ.ค. 66
 หมู่บ้าน หมู่ที่ 4 ทาน ตำบล จางเหนือ อำเภอ แม่เมาะ จังหวัด ลำปาง
 ก่อสร้าง เมื่อปี พ.ศ. อายุฝาย มากกว่า 15 ปี หน่วยงานรับผิดชอบ อบต.จางเหนือ ออกแบบเอง

ผลการตรวจสอบสภาพฝาย

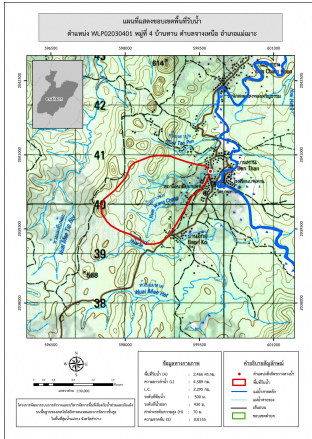
ส่วน Protection เหนือน้ำ : มีการกัดกัดเซาะ ทรุ่ตัว

และแตกร้าวน้อยตามกาลเวลาเนื่องจากตัวฝายมีอายุค่อนข้างมาก ยังสามารถใช้งานได้ มีตะกอนน้อย

ส่วนเหนือน้ำ : มีการกัดกัดเซาะ ทรุ่ตัว

ส่วนควบคุมน้ำ : มีการกัดเซาะ แตกร้าว ร้าว และมีรูพรุนน้อย ยังสามารถใช้งานได้

มีวัชพืชขึ้นน้อย

ส่วนท้ายน้ำ : สภาพโดยรวมปกติสามารถใช้งานได้มีวัชพืชขึ้นปานกลาง

ตัวฝายยังสามารถใช้งานได้ แต่เนื่องจากสภาพที่ค่อนข้างเก่า

และทรู่โตรมไม่เหมาะกับการปรับปรุงซ่อมแซม สามารถใช้งานต่อไปได้จนกว่าจะหมดสภาพ หลังจากนั้นจึงรื้อถอน และก่อสร้างใหม่ในรูปแบบ และขนาดที่เหมาะสม

ควรวางมาตรการขุดลอก และกำจัดวัชพืชตามระยะเวลาที่เหมาะสมของพื้นที่
