ชื่อฝาย ชื่อลำน้ำ ห้วยแม่แป้น ลำน้ำสาขาของ แม่น้ำจาง ประเภทลำน้ำ ลำห้วย วันที่สำรวจ 28 เม.ย. 66
 หมู่บ้าน หมู่ที่ 6 นาสันติราษฎร์ ตำบล จางเหนือ อำเภอ แม่เมาะ จังหวัด ลำปาง
 ก่อสร้าง เมื่อปี พ.ศ. 2549 อายุฝาย 18 หน่วยงานรับผิดชอบ อบต.จางเหนือ ออกแบบเอง

ผลการตรวจสอบสภาพฝาย

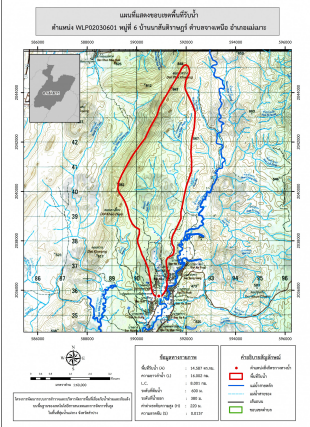
<p>ข้อมูลพื้นที่รับน้ำของฝาย</p> <p>A = 14.59 ตารางกิโลเมตร</p> <p>L = 16 กิโลเมตร</p> <p>LC = 8 กิโลเมตร</p> <p>H = 220 เมตร</p> <p>s = 0.01</p> <p>c = 0.1</p> <p>l = 40 มิลลิเมตร/ชั่วโมง</p> <p>Return period = 100 ปี</p> <p>อัตราการไหลสูงสุด = 16.22 ลบ.ม./วินาที</p>	<p>สภาพโดยรวมของฝาย</p> <p>เป็นฝาย คสล. ในความรับผิดชอบของ อบต.จางเหนือ ได้รับโอนจากที่ว่าการอำเภอแม่เมาะ เมืองประกอบ และสภาพฝายดังนี้</p> <p>ส่วน Protection เหนือน้ำ : มีการกัดกัดเซาะ ทรุ่ตัว และเคลื่อนตัวปานกลางตามกาลเวลาเนื่องจากตัวฝายมีอายุค่อนข้างมาก ยังสามารถใช้งานได้ มีตะกอนปานกลาง</p> <p>ส่วนเหนือน้ำ : มีสภาพปกติสามารถใช้งานได้ มีตะกอนปานกลาง</p> <p>ส่วนควบคุมน้ำ : มีสภาพปกติสามารถใช้งานได้</p> <p>ส่วนท้ายน้ำ : มีการกัดเซาะ ทรุ่ตัว และแตกร่วนย่อย โดยรวมมีสภาพปกติสามารถใช้งานได้ มีตะกอนน้อย</p> <p>ส่วน Protection ท้ายน้ำ : มีการกัดกัดเซาะ ทรุ่ตัว และเคลื่อนตัวปานกลางตามกาลเวลาเนื่องจากตัวฝายมีอายุค่อนข้างมาก ยังสามารถใช้งานได้ มีตะกอนน้อย</p> <p>ระบบส่งน้ำ : มีสภาพปกติสามารถใช้งานได้</p> <p>แนวทางแก้ไขปรับปรุงเบื้องต้น</p> <p>ตัวฝายมีสภาพปกติสามารถใช้งานได้ ควรวางมาตรการขุดลอก กำจัดวัชพืชตามระยะเวลาที่เหมาะสมของพื้นที่ ส่วน Protection เหนือน้ำ และท้ายน้ำ หากมีงบประมาณเพียงพอควรปรับปรุงให้กลับมามีศักยภาพในการป้องกันการกัดเซาะเพื่อยืดอายุการใช้งานของตัวฝาย</p>
