ชื่อฝาย บ้านม่วง ชื่อลำน้ำ แม่น้ำจาง ลำน้ำสาขาของ แม่น้ำวัง ประเภทลำน้ำ แม่น้ำสาขา วันที่สำรวจ 28 เม.ย. 66  
 หมู่บ้าน หมู่ที่ 6 นาสันติราษฎร์ ตำบล จางเหนือ อำเภอ แม่เมาะ จังหวัด ลำปาง  
 ก่อสร้าง เมื่อปี พ.ศ. อายุฝาย มากกว่า 10 ปี หน่วยงานรับผิดชอบ หน่วยงานรับผิดชอบ การไฟฟ้าฝ่ายผลิตแห่งประเทศไทย ออกแบบเอง

## ผลการตรวจสอบสภาพฝาย

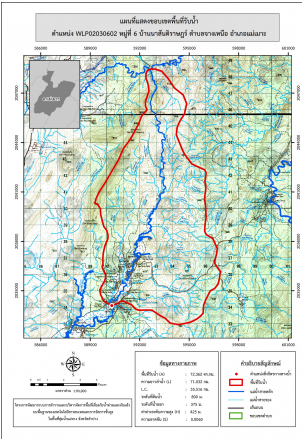
<p><b>ข้อมูลพื้นที่รับน้ำของฝาย</b>            A = 72.36 ตารางกิโลเมตร            L = 71.03 กิโลเมตร            LC = 35.52 กิโลเมตร            H = 425 เมตร            s = 0.01            Return period = 100 ปี            อัตราการไหลสูงสุด = 117.24 ลบ.ม./วินาที</p>	<p><b>สภาพโดยรวมของฝาย</b>            เป็นฝายในความรับผิดชอบของ กพผ. มีองค์ประกอบ และสภาพฝายดังนี้            ส่วน Protection เหนือน้ำ : มีการกัดกัดเซาะ ทรุดตัว และแตกร้าวน้อยตามกาลเวลา เนื่องจากตัวฝายมีอายุค่อนข้างมาก ยังสามารถใช้งานได้ มีตะกอนน้อย            ส่วนควบคุมน้ำ : มีการกัดเซาะ ทรุดตัว และแตกร้าวเล็กน้อย ยังสามารถใช้งานได้ มีวัชพืชขึ้นน้อย            ส่วนท้ายน้ำ : มีการกัดเซาะ ทรุดตัว แตกร้าว ร้าว และมีรูโพรงน้อย ยังสามารถใช้งานได้ มีวัชพืชขึ้น และมีตะกอนน้อย</p> <p><b>แนวทางแก้ไขปรับปรุงเบื้องต้น</b>            ตัวฝายยังสามารถใช้งานได้ แต่เนื่องจากสภาพที่ค่อนข้างเก่า และทรุดโทรมไม่เหมาะสมกับการปรับปรุงซ่อมแซม สามารถใช้งานได้ต่อไปได้จนกว่าจะหมดสภาพ หลังจากนั้นจึงรื้อถอนและก่อสร้างใหม่ในรูปแบบ และขนาดที่เหมาะสม ควรวางมาตรการขุดลอก และกำจัดวัชพืชตามระยะเวลาที่เหมาะสมของพื้นที่</p>
