ชื่อฝาย **ชื่อลำน้ำ** ห้วยอ้อ **ลำน้ำสาขาของ** แม่น้ำจาง **ประเภทลำน้ำ** ลำห้วย **วันที่สำรวจ** 28 เม.ย. 66
หมู่บ้าน หมู่ที่ 6 นาสันติราษฎร์ **ตำบล** จางเหนือ **อำเภอ** แม่เมาะ **จังหวัด** ลำปาง
ก่อสร้าง เมื่อปี พ.ศ. **อายุฝาย** มากกว่า 30 ปี **หน่วยงานรับผิดชอบ** อบต.จางเหนือ **ก่อสร้างเองโดยใช้แรงงานชาวบ้าน** ใช่ของ : อบต.จางเหนือ

ผลการตรวจสอบสภาพฝาย

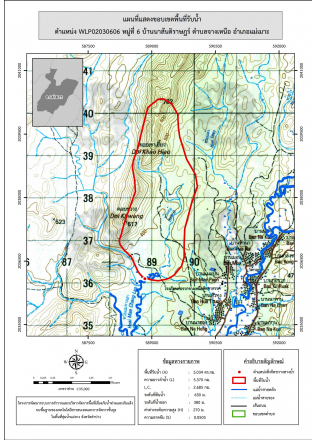
เป็นฝาย คสล. ที่ก่อสร้างโดยชาวบ้านมีอายุค่อนข้างมาก
 ปัจจุบันยังสามารถใช้งานได้แต่มีสภาพทรุดโทรม โดยแต่ละส่วนมีสภาพดังนี้
 ส่วนควมคุมน้ำ : มีการกัดเซาะ ทรุดตัว และแตกร้าวเล็กน้อยเนื่องจากสภาพที่ค่อนข้างเก่า
 มีตะกอนมาก
 ส่วนท้ายน้ำ : มีการกัดเซาะ ทรุดตัว แตกร้าว รั่ว และมีรูโพรงน้อยเนื่องจากสภาพที่ค่อนข้างเก่า
 ระบบส่งน้ำ : สภาพโดยรวมปกติสามารถใช้งานได้มีวัชพืชขึ้นน้อย
แนวทางแก้ไขปรับปรุงเบื้องต้น
 ตัวฝายโดยรวมมีสภาพยังพอใช้งานได้แต่เนื่องจากเป็นฝายที่ค่อนข้างเก่า
 มีการทรุดโทรมตามการเวลาไม่เหมาะกับการปรับปรุงซ่อมแซม
 สามารถใช้งานต่อไปได้จนกว่าจะหมดสภาพหลังจากนั้นจึงรื้อถอน และก่อสร้างใหม่ในรูปแบบ
 และขนาดที่เหมาะสม ในช่วงระยะเวลาก่อนที่จะมีการก่อสร้างใหม่ ควรวางมาตรการขุดลอก
 และกำจัดวัชพืชตามระยะเวลาที่เหมาะสมของพื้นที่
