ชื่อฝาย ชื่อลำน้ำ แม่น้ำจาง ลำน้ำสาขาของ แม่น้ำวัง ประเภทลำน้ำ แม่น้ำสาขา วันที่สำรวจ 3 พ.ค. 66
 หมู่บ้าน หมู่ที่ 7 จางเหนือพัฒนา ตำบล จางเหนือ อำเภอ แม่เมาะ จังหวัด ลำปาง
 ก่อสร้าง เมื่อปี พ.ศ. อายุฝาย มากกว่า 30 ปี หน่วยงานรับผิดชอบ ที่ว่าการอำเภอแม่เมาะ ไซ้แบบมาตรฐาน : มข.2527

ผลการตรวจสอบสภาพฝาย

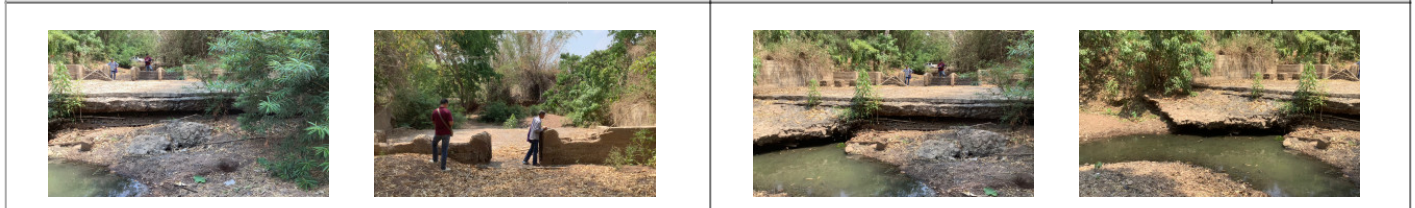
3. ส่วนควบคุมน้ำ : ใช้งานได้ดี ปานกลาง ทรุดโทรม ตะกอนมีปานกลาง 4. ส่วนท้ายน้ำ : ใช้งานได้ดี ปานกลาง ทรุดโทรม ตะกอนมีน้อย

แนวทางแก้ไขปรับปรุงเบื้องต้น
 ตัวฝายได้รับความเสียหายมาก ควรรื้อถอน และก่อสร้างใหม่ให้มีรูปแบบ และขนาดที่เหมาะสมกับพื้นที่ และปริมาณน้ำหลาก

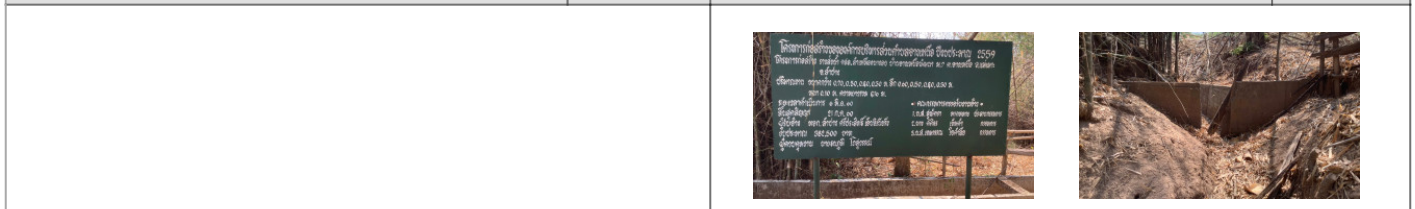
5. ส่วนป้องกันท้ายน้ำ : ใช้งานได้ดี ปานกลาง ทรุดโทรม ตะกอนมีปานกลาง 6. ระบบส่งน้ำ : ใช้งานได้ดี ปานกลาง ทรุดโทรม ตะกอนมีน้อย
