ชื่อฝาย ชื่อลำน้ำ ห้วยตลอด ลำน้ำสาขาของ แม่น้ำจาง ประเภทลำน้ำ ลำห้วย วันที่สำรวจ 3 พ.ค. 66
 หมู่บ้าน หมู่ที่ 7 งามเหนือพัฒนา ตำบล งามเหนือ อำเภอ แม่เมาะ จังหวัด ลำปาง
 ก่อสร้าง เมื่อปี พ.ศ. อายุฝาย มากกว่า 30 ปี หน่วยงานรับผิดชอบ อบต.งามเหนือ ไซ้แบบมาตรฐาน : มข.2527

พิกัดฝาย			
X(UTM)	592155	Y(UTM)	2037171

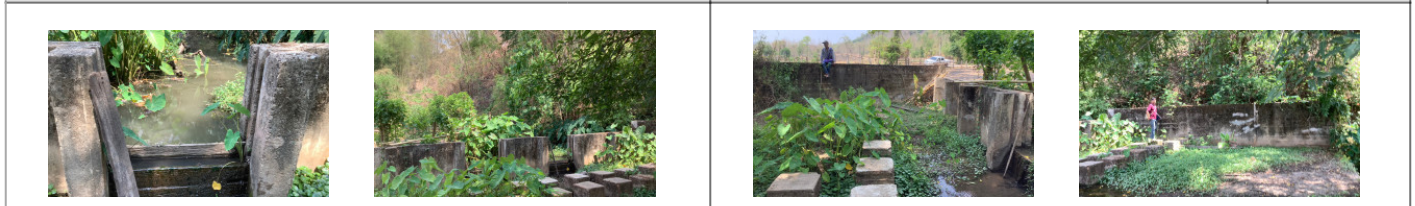
3. ส่วนควบคุมน้ำ : ใช้งานได้ดี ปานกลาง ทรุดโทรม 4. ส่วนท้ายน้ำ : ใช้งานได้ดี ปานกลาง ทรุดโทรม ตะกอนมีน้อย

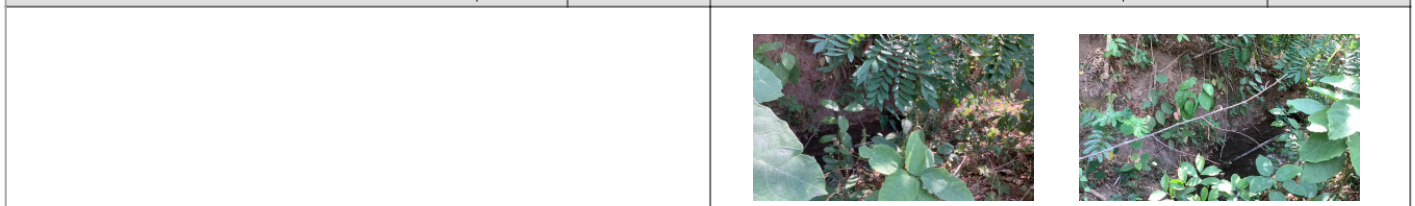
5. ส่วนป้องกันท้ายน้ำ : ใช้งานได้ดี ปานกลาง ทรุดโทรม ตะกอนมีปานกลาง 6. ระบบส่งน้ำ : ใช้งานได้ดี ปานกลาง ทรุดโทรม ตะกอนมีน้อย
