ชื่อฝาย บ้านศรีดอนมูล ชื่อลำน้ำ แม่น้ำวัง ลำน้ำสาขาของ ปิง ประเภทลำน้ำ ลำห้วย วันที่สำรวจ 18 ต.ค. 66
 หมู่บ้าน หมู่ที่ 06 ศรีดอนมูล ตำบล นาแก้ว อำเภอ เกาะคา จังหวัด ลำปาง
 ก่อสร้าง เมื่อปี พ.ศ. 2544 อายุฝาย 22 หน่วยงานรับผิดชอบ เทศบาลตำบลนาแก้ว ใช้แบบมาตรฐาน : กรมชลประทาน

ผลการตรวจสอบสภาพฝาย

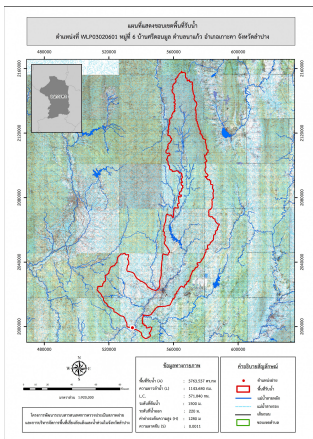
<p>ข้อมูลพื้นที่รับน้ำของฝาย A = 3763.537 ตารางกิโลเมตร L = 1143.68 กิโลเมตร LC = 571.84 กิโลเมตร H = 1280 เมตร s = 0.0011 Return period = 100 ปี อัตราการไหลสูงสุด = 1414.33 ลบ.ม./วินาที</p>	<p>สภาพโดยรวมของฝาย "เป็นฝาย คสล. สันนวม ในความรับผิดชอบของเทศบาลตำบลนาแก้วได้รับการถ่ายโอนจากกรมชลประทาน ก่อสร้างเมื่อปี พ.ศ.2544 มีอายุ 22 ปี มีสภาพในแต่ละส่วนดังนี้ ส่วน Protection เหนือน้ำ : ส่วนพื้นที่ไม่สามารถมองเห็น ลาดชันข้างมีการกัดเซาะ และทรุดตัวน้อยโดยรวมยังสามารถใช้งานต่อไปได้ ส่วนเหนือน้ำ : ส่วนพื้นที่ไม่สามารถมองเห็น ลาดชันข้างปกติโดยรวมยังใช้งานได้มีวัชพืชขึ้นน้อย ส่วนควบคุมน้ำ : ปกติสามารถใช้งานได้ ส่วนท้ายน้ำ : ปกติ ส่วนพื้นที่ไม่สามารถมองเห็น ส่วน Protection ท้ายน้ำ : ส่วนพื้นที่ไม่สามารถมองเห็น ลาดชันข้างมีการกัดเซาะ และทรุดตัวน้อยโดยรวมยังสามารถใช้งานต่อไปได้ ระบบส่งน้ำ : ใช้โรงสูบน้ำด้วยไฟฟ้า มีสภาพตะกอนหน้าฝาย : ปานกลาง"</p> <p>แนวทางแก้ไขปรับปรุงเบื้องต้น มีสภาพโดยรวมปกติ ควรวางมาตรการขุดลอก และกำจัดวัชพืชตามเวลาที่เหมาะสม</p>
