ชื่อฝาย - ชื่อลำน้ำ แมธิ ลำน้ำสาขาของ แม่น้ำจาง/แม่น้ำวัง ประเภทลำน้ำ ลำห้วย วันที่สำรวจ 1 ม.ค. 13  
 หมู่บ้าน หมู่ที่ 07 วังพร้าวพัฒนา ตำบล วังพร้าว อำเภอ เกาะคา จังหวัด ลำปาง  
 ก่อสร้าง เมื่อปี พ.ศ. 2560 อายุฝาย 6 หน่วยงานรับผิดชอบ เทศบาลตำบลวังพร้าว ออกแบบเอง

ผลการตรวจสอบสภาพฝาย

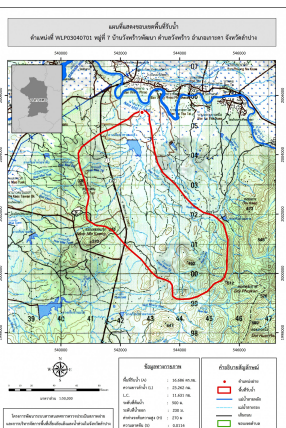
<p><b>ข้อมูลพื้นที่รับน้ำของฝาย</b>                      A = 16.686 ตารางกิโลเมตร                      L = 23.262 กิโลเมตร                      LC = 11.631 กิโลเมตร                      H = 270 เมตร                      s = 0.0116                      c = 0.2                      I = 25 มิลลิเมตร/ชั่วโมง                      Return period = 100 ปี                      อัตราการไหลสูงสุด = 23.19 ลบ.ม./วินาที</p>	<p><b>สภาพโดยรวมของฝาย</b>                      "เป็นฝาย คสล. ก่อสร้างเมื่อปี พ.ศ.2560 มีอายุ 6 ปี มีสภาพในแต่ละส่วนดังนี้ ส่วน Protection เหนือน้ำ : ไม่มี ส่วนเหนือน้ำ : มีการกัดเซาะ ทรุดตัว และแตกร้าวน้อย มีการรั่วซึม และมีรูโพรงตัวน้อยโดยรวมปกติมีวัชพืชขึ้นน้อย ส่วนควบคุมน้ำ : มีการกัดเซาะ ทรุดตัว และแตกร้าวน้อย มีการเคลื่อนตัวน้อยโดยรวมปกติมีวัชพืชขึ้นน้อย ควรได้รับการปรับปรุง ส่วนท้ายน้ำ : มีการแตกร้าว ทรุดตัว และแตกร้าวเล็กน้อยโดยรวมยังสามารถใช้งานได้ ส่วน Protection ท้ายน้ำ : ไม่มี ระบบส่งน้ำ : ไม่มี มีสภาพตะกอนหน้าฝาย : ปานกลาง"</p> <p><b>แนวทางแก้ไขปรับปรุงเบื้องต้น</b>                      "มีสภาพโดยรวมปกติสามารถใช้งานต่อไปได้ แต่;๐ควบคุมoheควรได้รับการปรับปรุงรอยรั่วเพื่อไม่ให้ส่งผลกระทบต่อในระยะยาว ระหว่างการใช้งานควรวางมาตรการขุดลอกและกำจัดวัชพืชตามเวลาที่เหมาะสม"</p>
