ชื่อฝาย - ชื่อลำน้ำ ห้วยน้ำงาม ลำน้ำสาขาของ แม่ปุ่น/แม่ต้าวัง ประเภทลำน้ำ ลำห้วย วันที่สำรวจ 30 ต.ค. 66
 หมู่บ้าน หมู่ที่ 06 ศาลาหลวง ตำบล ศาลา อำเภอ เกาะคา จังหวัด ลำปาง
 ก่อสร้าง เมื่อปี พ.ศ. 2555 อายุฝาย 11 หน่วยงานรับผิดชอบ เทศบาลตำบลศาลา ใช้แบบมาตรฐาน : มข.2527

ผลการตรวจสอบสภาพฝาย

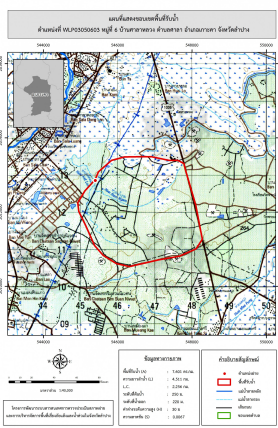
<p>ข้อมูลพื้นที่รับน้ำของฝาย</p> <p>A = 7.601 ตารางกิโลเมตร</p> <p>L = 4.511 กิโลเมตร</p> <p>LC = 2.2555 กิโลเมตร</p> <p>H = 30 เมตร</p> <p>s = 0.0067</p> <p>c = 0.2</p> <p>I = 60 มิลลิเมตร/ชั่วโมง</p> <p>Return period = 100 ปี</p> <p>อัตราการไหลสูงสุด = 25.36 ลบ.ม./วินาที</p>	<p>สภาพโดยรวมของฝาย</p> <p>"เป็นฝาย มข.2527 ก่อสร้างเมื่อปี พ.ศ.2555มีอายุ 11 ปี มีสภาพในแต่ละส่วนดังนี้ ส่วน Protection เหนือน้ำ : ไม่มี ส่วนเหนือน้ำ : ไม่มี ส่วนควบคุมน้ำ : สภาพโดยรวมปกติมีการกัดเซาะ และแตกร้าวลเล็กน้อย มีวัชพืชขึ้นน้อย ส่วนท้ายน้ำ : สภาพโดยรวมปกติมีวัชพืชขึ้นน้อย ส่วน Protection ท้ายน้ำ : ไม่มี ระบบส่งน้ำ : ไม่มี มีสภาพตะกอนหน้าฝาย : ปานกลาง เป็นฝายที่ก่อสร้างทดแทนฝาย WLP03050602 แต่ไม่ได้ก่อสร้างลำเหมืองเชื่อมกับลำเหมืองเดิมทำให้ไม่สามารถไหลเข้าพื้นที่เกษตรกรรมได้"</p> <p>แนวทางแก้ไขปรับปรุงเบื้องต้น</p> <p>มีสภาพโดยรวมปกติ ควรวางแผนการขุดลอก และกำจัดวัชพืชตามเวลาที่เหมาะสม และควรประสานขอเขตแนวลำเหมืองเดิมว่าสามารถเชื่อมกับฝายได้หรือไม่</p>
