ชื่อฝาย ชื่อลำน้ำ แม่น้ำ ลำน้ำสาขาของ แม่น้ำวัง ประเภทลำน้ำ แม่น้ำสาขา วันที่สำรวจ 14 มิ.ย. 67
 หมู่บ้าน หมู่ที่ 03 ทุ่งงาม ตำบล ทุ่งงาม อำเภอ เสริมงาม จังหวัด ลำปาง
 ก่อสร้าง เมื่อปี พ.ศ. 2564 อายุฝาย 3 หน่วยงานรับผิดชอบ อบจ.ลำปาง ออกแบบเอง

ผลการตรวจสอบสภาพฝาย

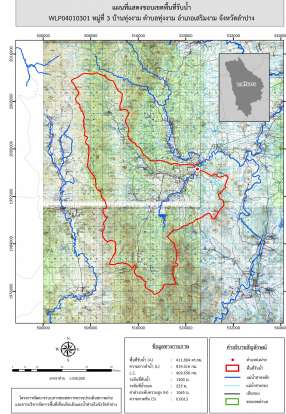
<p>พื้นที่รับน้ำของฝายและข้อมูลประกอบ</p> <p>ข้อมูลพื้นที่รับน้ำของฝาย</p> <p>A = 411.804 ตารางกิโลเมตร</p> <p>L = 819.316 กิโลเมตร</p> <p>LC = 409.658 กิโลเมตร</p> <p>H = 1065 เมตร</p> <p>s = 0.0013</p> <p>Return period = 100 ปี</p> <p>อัตราการไหลสูงสุด = 350.74 ลบ.ม./วินาที</p>	<p>สภาพโดยรวมของฝาย</p> <p>เป็นฝาย คสล. ก่อสร้างเมื่อปี พ.ศ.2564 มีอายุ 3 ปี มีสภาพในแต่ละส่วนดังนี้ ส่วน Protection</p> <p>เหนือน้ำ : ไม่มี ส่วนเหนือน้ำ : ปกติ มีวัชพืชขึ้นน้อย ส่วนควบคุมน้ำ : ปกติ ส่วนท้ายน้ำ : ปกติ</p> <p>ส่วน Protection ท้ายน้ำ : มีการกัดเซาะ และทรุดตัวน้อยโดยรวมยังสามารถใช้งานได้</p> <p>ระบบส่งน้ำ : ไม่มี มีสภาพตะกอนหน้าฝาย : ปานกลาง</p> <p>แนวทางแก้ไขปรับปรุงเบื้องต้น</p> <p>มีสภาพโดยรวมปกติ ควรวางมาตรการขุดลอก และกำจัดวัชพืชตามเวลาที่เหมาะสม</p>
