การตรวจสอบสภาพฝายและแนวทางแก้ไขปรับปรุงเพื่อเพิ่มประสิทธิภาพฝาย ในจังหวัดลำปาง

รหัสฝายที่ : WLP04030804

ชื่อฝาย นางอย ชื่อลำน้ำ แม่ต้า ลำน้ำสาขาของ แม่น้ำวัง ประเภทลำน้ำ ลำห้วย วันที่สำรวจ 11 มิ.ย. 67  
หมู่บ้าน หมู่ที่ 08 นาสันติสุข ตำบล เสริมชัย อำเภอ เสริมงาม จังหวัด ลำปาง  
ก่อสร้าง เมื่อปี พ.ศ. อายุฝาย มากกว่า 20 ปี หน่วยงานรับผิดชอบ เทศบาลตำบลเสริมชัย ออกแบบเอง

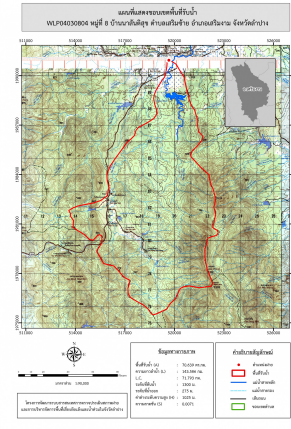
| พื้นที่รับน้ำของฝายและข้อมูลประกอบ | สภาพโดยรวมของฝายและแนวทางแก้ไขปรับปรุงเบื้องต้น |
|---|---|
| <div><p>แผนที่แสดงขอบเขตพื้นที่รับน้ำ<br/>WLP04030804 หมู่ 8 ตำบลเสริมชัย อำเภอเสริมงาม จังหวัดลำปาง</p><p>ข้อมูลพื้นที่รับน้ำของฝาย</p><p>A = 70.639 ตารางกิโลเมตร<br/>L = 143.586 กิโลเมตร<br/>LC = 71.793 กิโลเมตร<br/>H = 1025 เมตร<br/>s = 0.0071<br/>Return period = 100 ปี<br/>อัตราการไหลสูงสุด = 115.47 ลบ.ม./วินาที</p></div> | <p><b>สภาพโดยรวมของฝาย</b></p> <p>เป็นฝายสันมน คสล. มีอายุมากกว่า 20 ปี มีสภาพในแต่ละส่วนดังนี้ ส่วน Protection เหนือน้ำ : ไม่มี ส่วนเหนือน้ำ : ปกติมีวัชพืชขึ้นน้อย ส่วนควบคุมน้ำ : ปกติมีวัชพืชขึ้นน้อย ส่วนท้ายน้ำ : มีการกัดเซาะ ทรุดตัว และแตกร้าวน้อยสภาพโดยรวมปกติมีวัชพืชขึ้นน้อย ส่วน Protection ท้ายน้ำ : ไม่มี ระบบส่งน้ำ : ปกติ มีสภาพตะกอนหน้าฝาย : น้อย</p> <p><b>แนวทางแก้ไขปรับปรุงเบื้องต้น</b></p> <p>มีสภาพโดยรวมยังพอใช้งานได้เนื่องจากสภาพฝายค่อนข้างทรุดโทรมหากซ่อมแซมอาจไม่คุ้มค่า และอาจไม่ทนทานดังนั้นสามารถใช้งานต่อไปได้แต่หาเกิดความเสียหายเพิ่มเติมควรรื้อถอน และก่อสร้างใหม่ ระหว่างการใช้งานควรวางแผนการขุดลอก และกำจัดวัชพืชตามเวลาที่เหมาะสม</p> |
