ชื่อฝาย นาดอย ชื่อลำน้ำ ห้วยขุมข้าว ลำน้ำสาขาของ แม่ลา/แม่เสริม/แม่ต้า/แม่น้ำวัง ประเภทลำน้ำ ลำห้วย วันที่สำรวจ 10 มิ.ย. 67
 หมู่บ้าน หมู่ที่ 09 ดงหนองจอก ตำบล เสริมชัย อำเภอ เสริมงาม จังหวัด ลำปาง
 ก่อสร้าง เมื่อปี พ.ศ. อายุฝาย มากกว่า 10 ปี หน่วยงานรับผิดชอบ เทศบาลตำบลเสริมชัย ออกแบบเอง

ผลการตรวจสอบสภาพฝาย

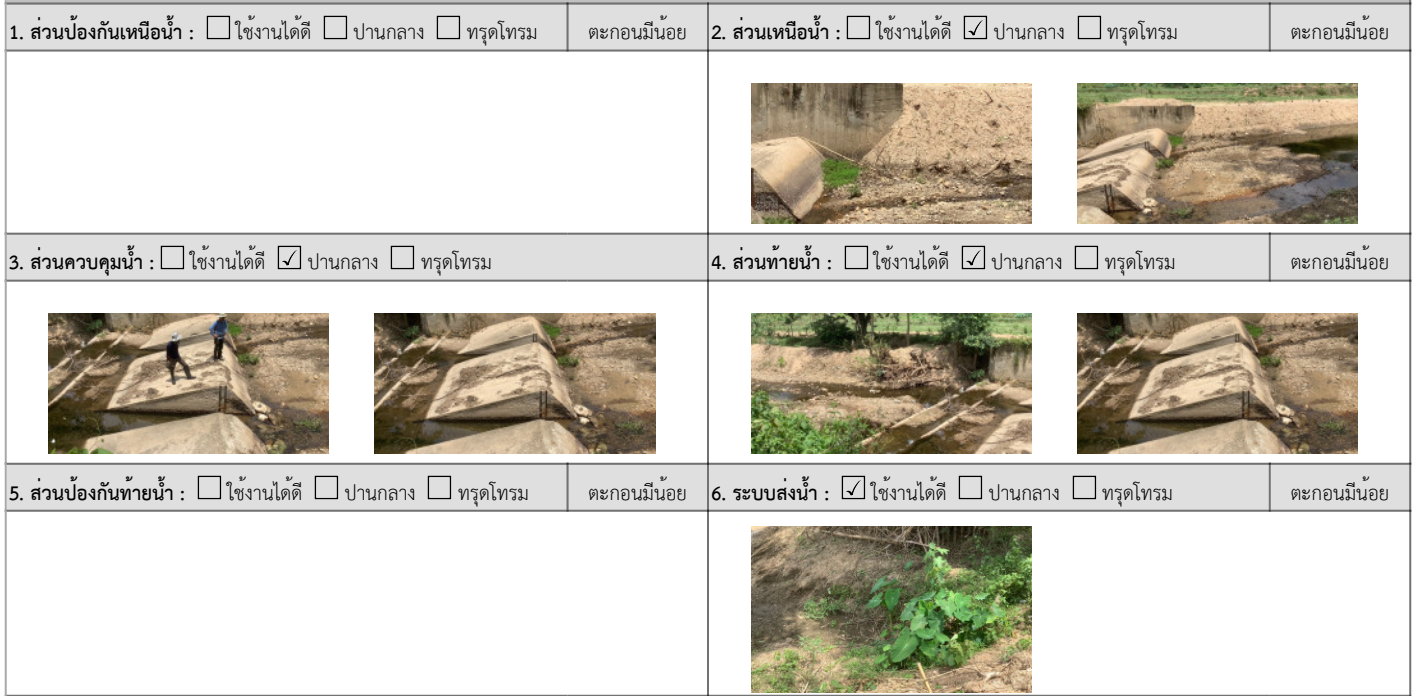
สภาพฝายของแต่ละองค์ประกอบ (Element)			
1. ส่วนป้องกันเหนือน้ำ : <input type="checkbox"/> ใช้งานได้ดี <input type="checkbox"/> ปานกลาง <input type="checkbox"/> ทรุดโทรม	ตะกอนมีน้อย	2. ส่วนเหนือน้ำ : <input type="checkbox"/> ใช้งานได้ดี <input checked="" type="checkbox"/> ปานกลาง <input type="checkbox"/> ทรุดโทรม	ตะกอนมีน้อย
3. ส่วนควบคุมน้ำ : <input type="checkbox"/> ใช้งานได้ดี <input checked="" type="checkbox"/> ปานกลาง <input type="checkbox"/> ทรุดโทรม		4. ส่วนท้ายน้ำ : <input type="checkbox"/> ใช้งานได้ดี <input checked="" type="checkbox"/> ปานกลาง <input type="checkbox"/> ทรุดโทรม	ตะกอนมีน้อย
5. ส่วนป้องกันท้ายน้ำ : <input type="checkbox"/> ใช้งานได้ดี <input type="checkbox"/> ปานกลาง <input type="checkbox"/> ทรุดโทรม	ตะกอนมีน้อย	6. ระบบส่งน้ำ : <input checked="" type="checkbox"/> ใช้งานได้ดี <input type="checkbox"/> ปานกลาง <input type="checkbox"/> ทรุดโทรม	ตะกอนมีน้อย

<p>ข้อมูลพื้นที่รับน้ำของฝาย</p> <p>A = 27.213 ตารางกิโลเมตร L = 50.146 กิโลเมตร LC = 25.073 กิโลเมตร H = 580 เมตร s = 0.0116 Return period = 100 ปี อัตราการไหลสูงสุด = 63.3 ลบ.ม./วินาที</p>	<p>สภาพโดยรวมของฝาย</p> <p>เป็นฝายสันมน คสล. มีอายุมากกว่า 10 ปี มีสภาพในแต่ละส่วนดังนี้ ส่วน Protection เหนือน้ำ : ไม่มี ส่วนเหนือน้ำ : มีการกัดเซาะ แดกร้าว รั่ว และมีรูโพรงน้อย (มีการรั่วรอดใต้ตัวฝายเนื่องจากส่วนท้ายน้ำถูกกัดเซาะ) มีวัชพืชขึ้นน้อย ส่วนควบคุมน้ำ : มีการกัดเซาะ แดกร้าว รั่ว และมีรูโพรงน้อย มีวัชพืชขึ้นน้อย ส่วนท้ายน้ำ : มีการกัดเซาะ แดกร้าว รั่ว และมีรูโพรงน้อย มีวัชพืชขึ้นน้อย ส่วน Protection ท้ายน้ำ : ไม่มี ระบบส่งน้ำ : ปกติมีวัชพืชขึ้นน้อย มีสภาพตะกอนหน้าฝาย : น้อย (ทิ้งชุดลอก)</p> <p>แนวทางแก้ไขปรับปรุงเบื้องต้น</p> <p>ควรก่อสร้างผนังป้องกันการกัดเซาะทั้ง ส่วน Protection เหนือน้ำ และส่วน Protection ท้ายน้ำ โดยส่วนท้ายน้ำควรตัดพื้นที่ใหม่เพื่อแก้ไขปัญหารั่วซึมรอดตัวฝาย</p>
---	---
