ชื่อฝาย สะพานใหม่ ชื่อลำน้ำ แม่ต้า ลำน้ำสาขาของ แม่น้ำวัง ประเภทลำน้ำ ลำห้วย วันที่สำรวจ 11 มิ.ย. 67
 หมู่บ้าน หมู่ที่ 10 นางอย ตำบล เสริมชัย อำเภอ เสริมงาม จังหวัด ลำปาง
 ก่อสร้าง เมื่อปี พ.ศ. อายุฝาย มากกว่า 15 ปี หน่วยงานรับผิดชอบ เทศบาลตำบลเสริมชัย ออกแบบเอง

ผลการตรวจสอบสภาพฝาย

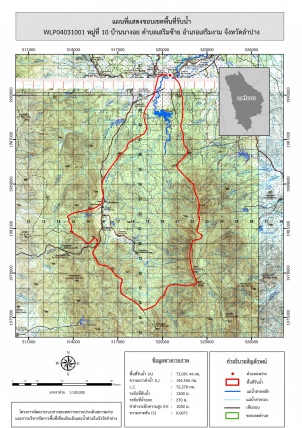
<p>ข้อมูลพื้นที่รับน้ำของฝาย A = 73.091 ตารางกิโลเมตร L = 144.556 กิโลเมตร LC = 72.278 กิโลเมตร H = 1030 เมตร s = 0.0071 Return period = 100 ปี อัตราการไหลสูงสุด = 117.98 ลบ.ม./วินาที</p>	<p>สภาพโดยรวมของฝาย เป็นฝายสันมน คสล. มีอายุมากกว่า 20 ปี มีสภาพในแต่ละส่วนดังนี้ ส่วน Protection เหนือน้ำ : ไม่มี ส่วนเหนือน้ำ : มีการกัดเซาะ ทรุดตัว แตกร้าว และมีการเคลื่อนตัวน้อยสภาพโดยรวมยังสามารถใช้งานได้ มีวัชพืชขึ้นน้อย ส่วนควบคุมน้ำ : ปกติ ส่วนท้ายน้ำ : ปกติ ส่วน Protection ท้ายน้ำ : ไม่มี ระบบส่งน้ำ : ไม่มี มีสภาพตะกอนหน้าฝาย : น้อย</p> <p>แนวทางแก้ไขปรับปรุงเบื้องต้น มีสภาพโดยรวมยังพอใช้งานได้เนื่องจากสภาพฝายค่อนข้างทรุดโทรมหากซ่อมแซมอาจไม่คุ้มค่า และอาจไม่ทันทานดังนั้นสามารถใช้งานได้ไปแต่แต่หากเกิดความเสียหายเพิ่มเติมควรรื้อถอนและก่อสร้างใหม่ ระหว่างการใช้งานควรวางมาตรการขุดลอกและกำจัดวัชพืชตามเวลาที่เหมาะสม</p>
