ชื่อฝาย ทุ่งเส้า ชื่อลำน้ำ แม่เสริม ลำน้ำสาขาของ แม่ต๋ำ/แม่น้ำวัง ประเภทลำน้ำ แม่น้ำสาขา วันที่สำรวจ 13 มิ.ย. 67
 หมู่บ้าน หมู่ที่ 03 สันโป่ง ตำบล เสริมกลาง อำเภอ เสริมงาม จังหวัด ลำปาง
 ก่อสร้าง เมื่อปี พ.ศ. 2547 อายุฝาย 20 หน่วยงานรับผิดชอบ อบต.เสริมกลาง ไซ้แบบมาตรฐาน : มข.2527

ผลการตรวจสอบสภาพฝาย

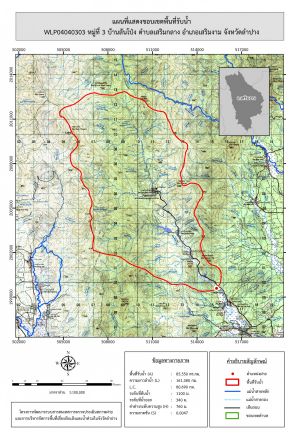
<p>ข้อมูลพื้นที่รับน้ำของฝาย A = 85.55 ตารางกิโลเมตร L = 161.38 กิโลเมตร LC = 80.69 กิโลเมตร H = 760 เมตร s = 0.0047 Return period = 100 ปี อัตราการไหลสูงสุด = 130.28 ลบ.ม./วินาที</p>	<p>สภาพโดยรวมของฝาย เนื่องจากตัวฝายมีอายุค่อนข้างมาก สภาพโครงสร้างทรุดโทรมไม่คุ้มค่าในการปรับปรุงซ่อมแซม ควรรื้อถอน และก่อสร้างใหม่</p> <p>แนวทางแก้ไขปรับปรุงเบื้องต้น ควรรื้อถอน และก่อสร้างใหม่โดยให้พิจารณาจาก 4 ส่วนดังนี้</p> <ol style="list-style-type: none"> 1. มีรูปแบบของฝายให้เหมาะสมกับลักษณะภูมิประเทศ ความลาดชันและปริมาณตะกอนในลำน้ำ 2. ความยาวสันฝายไม่น้อยกว่าความกว้างลำน้ำเดิม 3. ความสูงสันฝายเหมาะสมไม่ทำให้เกิดน้ำล้นตลิ่งในช่วงน้ำหลาก 4. อาคารสลายพลังงานด้านหลังตัวฝายสามารถลดพลังงานของน้ำไม่ทำให้เกิดการกัดเซาะท้ายฝาย
