ชื่อฝาย ห้วยบั้ง ชื่อลำน้ำ แม่น้ำ ลำน้ำสาขาของ แม่น้ำ/แม่น้ำวัง ประเภทลำน้ำ ลำห้วย วันที่สำรวจ 13 มิ.ย. 67
 หมู่บ้าน หมู่ที่ 04 เหลายาว ตำบล เสริมกลาง อำเภอ เสริมงาม จังหวัด ลำปาง
 ก่อสร้าง เมื่อปี พ.ศ. 2556 อายุฝาย 11 หน่วยงานรับผิดชอบ อบต.เสริมกลาง ออกแบบเอง

พิกัดฝาย			
X(UTM)	513829	Y(UTM)	1995417

ผลการตรวจสอบสภาพฝาย

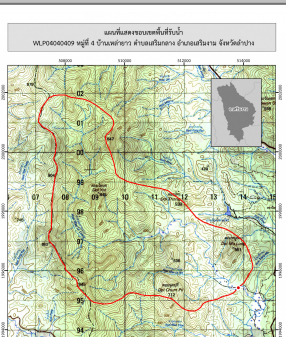
<p>ข้อมูลพื้นที่รับน้ำของฝาย</p> <p>A = 27.074 ตารางกิโลเมตร L = 48.84 กิโลเมตร LC = 24.42 กิโลเมตร H = 570 เมตร s = 0.0117 Return period = 100 ปี อัตราการไหลสูงสุด = 63.1 ลบ.ม./วินาที</p>	<p>สภาพโดยรวมของฝาย</p> <p>เนื่องจากตัวฝายมีอายุค่อนข้างมาก สภาพโครงสร้างทรุดโทรมไม่คุ้มค่าในการปรับปรุงซ่อมแซม ควรรื้อถอน และก่อสร้างใหม่</p> <p>แนวทางแก้ไขปรับปรุงเบื้องต้น</p> <p>ควรรื้อถอน และก่อสร้างใหม่โดยให้พิจารณาจาก 4 ส่วนดังนี้</p> <ol style="list-style-type: none"> 1.มีรูปแบบของฝายให้เหมาะสมกับลักษณะภูมิประเทศ ความลาดชันและปริมาณตะกอนในลำน้ำ 2.ความยาวสันฝายไม่น้อยกว่าความกว้างลำน้ำเดิม 3.ความสูงสันฝายเหมาะสมไม่ทำให้เกิดน้ำล้นตลิ่งในช่วงน้ำหลาก 4.อาคารสลายพลังงานด้านหลังตัวฝายสามารถลดพลังงานของน้ำไม่ทำให้เกิดการกัดเซาะท้ายฝาย
