ชื่อฝาย - ชื่อลำน้ำ แม่นอง ลำน้ำสาขาของ แม่น้ำจาว/แม่น้ำยม ประเภทลำน้ำ ลำห้วย วันที่สำรวจ 28 พ.ย. 66  
หมู่บ้าน หมู่ที่ 06 วังควาย ตำบล หลวงใต้ อำเภอ จาง จังหวัด ลำปาง  
ก่อสร้าง เมื่อปี พ.ศ. อายุฝาย มากกว่า 20 ปี หน่วยงานรับผิดชอบ เทศบาลตำบลหลวงใต้ ออกแบบเอง

ผลการตรวจสอบสภาพฝาย

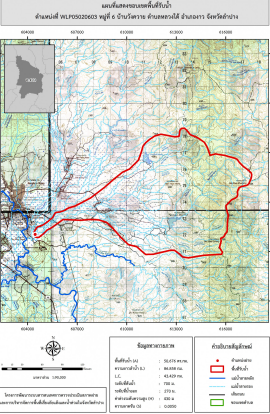
| สภาพฝายของแต่ละองค์ประกอบ (Element) | | | | |
|---|--|---|---|---|
| 1. ส่วนป้องกันเหนือน้ำ : <input type="checkbox"/> ใช้งานได้ดี <input type="checkbox"/> ปานกลาง <input checked="" type="checkbox"/> ทรุดโทรม | | ตะกอนมีปานกลาง | 2. ส่วนเหนือน้ำ : <input type="checkbox"/> ใช้งานได้ดี <input type="checkbox"/> ปานกลาง <input checked="" type="checkbox"/> ทรุดโทรม | ตะกอนมีปานกลาง |
| 3. ส่วนควมคุมน้ำ : <input type="checkbox"/> ใช้งานได้ดี <input type="checkbox"/> ปานกลาง <input checked="" type="checkbox"/> ทรุดโทรม | | ตะกอนมีน้อย | 4. ส่วนท้ายน้ำ : <input type="checkbox"/> ใช้งานได้ดี <input type="checkbox"/> ปานกลาง <input checked="" type="checkbox"/> ทรุดโทรม | ตะกอนมีน้อย |

| พื้นที่รับน้ำของฝายและข้อมูลประกอบ | สภาพโดยรวมของฝายและแนวทางแก้ไขปรับปรุงเบื้องต้น |
|---|---|
| <p>ข้อมูลพื้นที่รับน้ำของฝาย<br/>A = 50.676 ตารางกิโลเมตร<br/>L = 86.858 กิโลเมตร<br/>LC = 43.429 กิโลเมตร<br/>H = 430 เมตร<br/>s = 0.005<br/>Return period = 100 ปี<br/>อัตราการใช้สูงสุด = 93.66 ลบ.ม./วินาที</p> | <p>สภาพโดยรวมของฝาย</p> <p>"เป็นฝาย คล. มีอายุมากกว่า 20 ปี มีสภาพพังเสียหายหมดสภาพไม่สามารถที่จะปรับปรุงได้"</p> <p>แนวทางแก้ไขปรับปรุงเบื้องต้น</p> <p>"ควรรื้อถอน และก่อสร้างใหม่โดยให้พิจารณาจาก 4 ส่วนดังนี้</p> <ol style="list-style-type: none"><li>1.มีรูปแบบของฝายให้เหมาะสมกับลักษณะภูมิประเทศ ความลาดชันและปริมาณตะกอนในลำน้ำ</li><li>2.ความยาวสันฝายไม่น้อยกว่าความกว้างลำน้ำเดิม</li><li>3.ความสูงสันฝายเหมาะสมไม่ทำให้เกิดน้ำล้นตลิ่งในช่วงน้ำหลาก</li><li>4.อาคารสลายพลังงานด้านหลังตัวฝายสามารถลดพลังงานของน้ำไม่ทำให้เกิดการกัดเซาะท้ายฝาย"</li></ol> |
