ชื่อฝาย หงษ์หม้อ ชื่อลำน้ำ ห้วยผึ้ง ลำน้ำสาขาของ แม่น้ำวัง ประเภทลำน้ำ ลำห้วย วันที่สำรวจ 20 พ.ย. 66
 หมู่บ้าน หมู่ที่ 03 อ่อนเหนือ ตำบล บ้านอ้อน อำเภอ งาว จังหวัด ลำปาง
 ก่อสร้าง เมื่อปี พ.ศ. อายุฝาย มากกว่า 15 ปี หน่วยงานรับผิดชอบ อบต.บ้านอ้อน ไซ้แบบมาตรฐาน : มข.2527

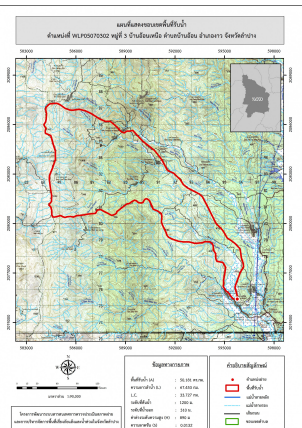
<p>ข้อมูลพื้นที่รับน้ำของฝาย A = 50.181 ตารางกิโลเมตร L = 67.453 กิโลเมตร LC = 33.727 กิโลเมตร H = 890 เมตร s = 0.0132 Return period = 100 ปี อัตราการไหลสูงสุด = 93.09 ลบ.ม./วินาที</p>	<p>สภาพโดยรวมของฝาย "เป็นฝาย มข.2527 มีอายุมากกว่า 15 ปี มีสภาพในแต่ละส่วนดังนี้ ส่วน Protection เหนือหน้า : ไม่มี ส่วนเหนือหน้า : ไม่มี ส่วนควบคุมน้ำ : มีการกัดเซาะ ทรุดตัว และแตกร่วนย่อย ส่วนท้ายน้ำ : ปกติมีวัชพืชขึ้นน้อย ส่วน Protection ท้ายน้ำ : ไม่มี ระบบส่งน้ำ : ปกติมีวัชพืชขึ้นน้อย มีสภาพตะกอนหน้าฝาย : ปานกลาง"</p> <p>แนวทางแก้ไขปรับปรุงเบื้องต้น มีสภาพโดยรวมยังพอใช้งานได้เนื่องจากสภาพฝายมีอายุการใช้งานค่อนข้างมากหากซ่อมแซมอาจไม่คุ้มค่า และอาจไม่ทันทานดังนั้นสามารถใช้งานต่อไปได้แต่หากเกิดความเสียหายเพิ่มเติมควรรื้อถอน และก่อสร้างใหม่ ระหว่างการใช้งานควรวางแผนการขุดลอก และกำจัดวัชพืชตามเวลาที่เหมาะสม</p>
