ชื่อฝาย บ้านวังสัก ชื่อลำน้ำ แม่น้ำวัง ลำน้ำสาขาของ แม่น้ำปิง ประเภทลำน้ำ แม่น้ำสายหลัก วันที่สำรวจ 10 พ.ย. 66  
 หมู่บ้าน หมู่ที่ 10 วังสัก ตำบล แจ่มheim อำเภอ แจ่มheim จังหวัด ลำปาง  
 ก่อสร้าง เมื่อปี พ.ศ. 2565 อายุฝาย 2 หน่วยงานรับผิดชอบ กรมชลประทาน ใช้แบบมาตรฐาน : กรมชลประทาน

ผลการตรวจสอบสภาพฝาย

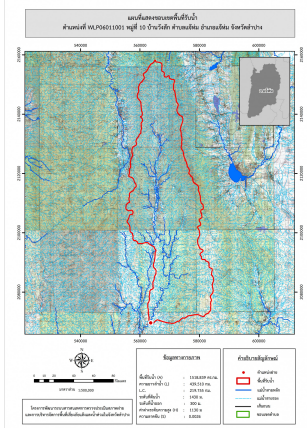
พื้นที่รับน้ำของฝายและข้อมูลประกอบ	สภาพโดยรวมของฝายและแนวทางแก้ไขปรับปรุงเบื้องต้น

<p><b>ข้อมูลพื้นที่รับน้ำของฝาย</b>                      A = 1518.839 ตารางกิโลเมตร                      L = 439.51 กิโลเมตร                      LC = 219.755 กิโลเมตร                      H = 1130 เมตร                      s = 0.0026                      Return period = 100 ปี                      อัตราการไหลสูงสุด = 798.36 ลบ.ม./วินาที</p>	<p><b>สภาพโดยรวมของฝาย</b>                      "เป็นฝาย คสล.ในความรับผิดชอบของกรมชลประทาน ก่อสร้างเมื่อปี พ.ศ.2564 มีอายุ 2 ปี มีสภาพในแต่ละส่วนดังนี้ ส่วน Protection เหนือน้ำ : ส่วนพื้นที่ไม่สามารถมองเห็นลาดด้านข้างมีสภาพปกติใช้งานได้มีวัชพืชขึ้นน้อย ส่วนเหนือน้ำ : ส่วนพื้นที่ไม่สามารถมองเห็นลาดด้านข้างมีสภาพปกติใช้งานได้มีวัชพืชขึ้นน้อย ส่วนควบคุมน้ำ : ปกติสามารถใช้งานได้ ส่วนท้ายน้ำ : มีสภาพปกติใช้งานได้มีวัชพืชขึ้นน้อย ส่วน Protection ท้ายน้ำ : โดยรวมปกติมีวัชพืชขึ้นน้อย ระบบส่งน้ำ : ไม่มี มีสภาพตะกอนหน้าฝาย : น้อย"  <b>แนวทางแก้ไขปรับปรุงเบื้องต้น</b>                      มีสภาพโดยรวมปกติ ควรวางมาตรการขุดลอก และกำจัดวัชพืชตามเวลาที่เหมาะสม</p>
