ชื่อฝาย - ชื่อลำน้ำ ห้วยแหนด ลำน้ำสาขาของ แม่น้ำวัง ประเภทลำน้ำ ลำห้วย วันที่สำรวจ 7 พ.ย. 66
 หมู่บ้าน หมู่ที่ 03 สาแพะ ตำบล บ้านสา อำเภอ แจ้ห่ม จังหวัด ลำปาง
 ก่อสร้าง เมื่อปี พ.ศ. อายุฝาย มากกว่า 15 ปี หน่วยงานรับผิดชอบ ที่ว่าการอำเภอแจ้ห่ม ใช้แบบมาตรฐาน : มข.2527

ผลการตรวจสอบสภาพฝาย

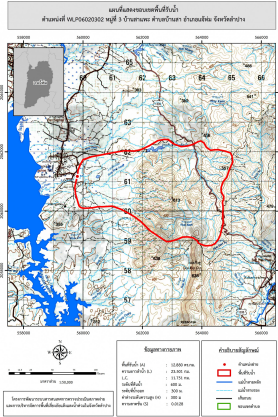
พื้นที่รับน้ำของฝายและข้อมูลประกอบ	สภาพโดยรวมของฝายและแนวทางแก้ไขปรับปรุงเบื้องต้น

<p>ข้อมูลพื้นที่รับน้ำของฝาย</p> <p>A = 12.88 ตารางกิโลเมตร L = 23.501 กิโลเมตร LC = 11.751 กิโลเมตร H = 300 เมตร s = 0.0128 c = 0.2 I = 25 มิลลิเมตร/ชั่วโมง Return period = 100 ปี อัตราการไหลสูงสุด = 17.9 ลบ.ม./วินาที</p>	<p>สภาพโดยรวมของฝาย</p> <p>"เป็นฝาย มข.2527 มีอายุมากกว่า 15 ปี มีสภาพในแต่ละส่วนดังนี้ ส่วน Protection เหนือน้ำ : ไม่มี ส่วนเหนือน้ำ : ไม่มี ส่วนควบคุมน้ำ : ปกติมีวัชพืชขึ้นปานกลาง ส่วนท้ายน้ำ : ปกติมีวัชพืชขึ้นน้อย ส่วน Protection ท้ายน้ำ : ไม่มี ระบบส่งน้ำ : ปกติมีวัชพืชขึ้นน้อย มีสภาพตะกอนหน้าฝาย : มาก"</p> <p>แนวทางแก้ไขปรับปรุงเบื้องต้น</p> <p>มีสภาพโดยรวมปกติ ควรวางมาตรการขุดลอก และกำจัดวัชพืชตามเวลาที่เหมาะสม</p>
