# การตรวจสอบสภาพฝายและแนวทางแก้ไขปรับปรุงเพื่อเพิ่มประสิทธิภาพฝาย ในจังหวัดลำปาง

รหัสฝายที่ : WLP06050306

ชื่อฝาย ปูนัน ชื่อลำน้ำ แม่ตา ลำน้ำสาขาของ แม่น้ำวัง ประเภทลำน้ำ ลำห้วย วันที่สำรวจ 14 พ.ย. 66  
หมู่บ้าน หมู่ที่ 03 นางาม ตำบล เมืองมาย อำเภอ แจ้ห่ม จังหวัด ลำปาง  
ก่อสร้าง เมื่อปี พ.ศ. 2549 อายุฝาย 17 หน่วยงานรับผิดชอบ อบจ.ลำปาง ออกแบบเอง

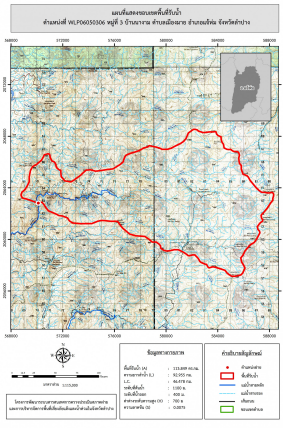
| พื้นที่รับน้ำของฝายและข้อมูลประกอบ | สภาพโดยรวมของฝายและแนวทางแก้ไขปรับปรุงเบื้องต้น |
|---|---|
| <p>ข้อมูลพื้นที่รับน้ำของฝาย</p> <p>A = 113.849 ตารางกิโลเมตร</p> <p>L = 92.955 กิโลเมตร</p> <p>LC = 46.478 กิโลเมตร</p> <p>H = 700 เมตร</p> <p>s = 0.0075</p> <p>Return period = 100 ปี</p> <p>อัตราการไหลสูงสุด = 155.99 ลบ.ม./วินาที</p> | <p>สภาพโดยรวมของฝาย</p> <p>เนื่องจากตัวฝายได้รับความเสียหายค่อนข้างมากไม่คุ้มค่าในการปรับปรุงซ่อมแซม ควรรื้อถอนและก่อสร้างใหม่</p> <p>แนวทางแก้ไขปรับปรุงเบื้องต้น</p> <p>"ควรรื้อถอน และก่อสร้างใหม่โดยให้พิจารณาจาก 3 ส่วนดังนี้ 1. มีรูปแบบให้เหมาะสมกับลักษณะภูมิประเทศความลาดชัน และปริมาณตะกอนในลำน้ำ 2. ขนาดหน้าตัดฝายต้องไม่เล็กกว่าขนาดหน้าตัดลำน้ำเดิม 3. ขนาดหน้าตัดฝายต้องสามารถรองรับปริมาณน้ำหลากสูงสุดได้ตามความเหมาะสมของแต่ละพื้นที่"</p> |
