ชื่อฝาย บ่อน้ำ ชื่อลำน้ำ แม่ตา ลำน้ำสาขาของ แม่น้ำวัง ประเภทลำน้ำ ลำห้วย วันที่สำรวจ 15 พ.ย. 66
 หมู่บ้าน หมู่ที่ 05 ไผ่แพะ ตำบล เมืองมาย อำเภอ แจ้ห่ม จังหวัด ลำปาง
 ก่อสร้าง เมื่อปี พ.ศ. 2549 อายุฝาย 17 หน่วยงานรับผิดชอบ อบต.เมืองมาย ไซ้แบบมาตรฐาน : มข.2527

ผลการตรวจสอบสภาพฝาย

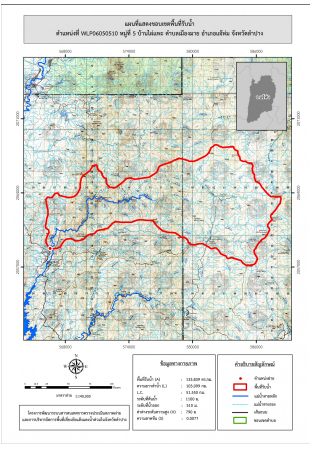
<p>ข้อมูลพื้นที่รับน้ำของฝาย A = 133.839 ตารางกิโลเมตร L = 103.099 กิโลเมตร LC = 51.55 กิโลเมตร H = 790 เมตร s = 0.0077 Return period = 100 ปี อัตราการไหลสูงสุด = 172.74 ลบ.ม./วินาที</p>	<p>สภาพโดยรวมของฝาย "เป็นฝาย มข.2527 ก่อสร้างเมื่อปี พ.ศ.2549 มีอายุ 17 ปี มีสภาพในแต่ละส่วนดังนี้ ส่วน Protection เหนือหน้า : ไม่มี ส่วนเหนือหน้า : ไม่มี ส่วนควบคุมน้ำ : มีการกัดเซาะ ทรุดตัว และแตกร้าวเล็กน้อยมีวัชพืชขึ้นน้อยโดยรวมยังใช้งานได้ ส่วนท้ายน้ำ : มีการกัดเซาะ ทรุดตัว และแตกร้าวเล็กน้อยมีวัชพืชขึ้นน้อยโดยรวมยังใช้งานได้ ส่วน Protection ท้ายน้ำ : ไม่มี ระบบส่งน้ำ : ปกติมีวัชพืชขึ้นน้อย มีสภาพตะกอนหน้าฝาย : ปานกลาง"</p> <p>แนวทางแก้ไขปรับปรุงเบื้องต้น มีสภาพโดยรวมยังพอใช้งานได้เนื่องจากสภาพฝายมีอายุการใช้งานค่อนข้างมากหากซ่อมแซมอาจไม่คุ้มค่า และอาจไม่ทันทานดังนั้นสามารถใช้งานต่อไปได้แต่หากเกิดความเสียหายเพิ่มเติมควรรื้อถอนและก่อสร้างใหม่ ระหว่างการใช้งานควรวางมาตรการขุดลอก และกำจัดวัชพืชตามเวลาที่เหมาะสม</p>
