ชื่อฝาย นาดันตาล ชื่อลำน้ำ แม่ขี้ ลำน้ำสาขาของ แม่ต้า ประเภทลำน้ำ ลำห้วย วันที่สำรวจ 15 พ.ย. 66
 หมู่บ้าน หมู่ที่ 06 ไผ่ทอง ตำบล เมืองมาย อำเภอ แจ้ห่ม จังหวัด ลำปาง
 ก่อสร้าง เมื่อปี พ.ศ. 2548 อายุฝาย 18 หน่วยงานรับผิดชอบ อบต.เมืองมาย ออกแบบเอง

ผลการตรวจสอบสภาพฝาย

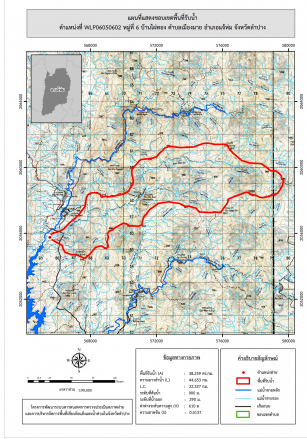
<p>ข้อมูลพื้นที่รับน้ำของฝาย A = 38.259 ตารางกิโลเมตร L = 44.653 กิโลเมตร LC = 22.327 กิโลเมตร H = 610 เมตร s = 0.0137 Return period = 100 ปี อัตราการไหลสูงสุด = 78.46 ลบ.ม./วินาที</p>	<p>สภาพโดยรวมของฝาย "เป็นฝาย มข.2527 ก่อสร้างเมื่อปี พ.ศ.2546 มีอายุ 20 ปี มีสภาพในแต่ละส่วนดังนี้ ส่วน Protection เหนือหน้า : ไม่มี ส่วนเหนือหน้า : ไม่มี ส่วนควบคุมน้ำ : มีการกัดเซาะ ทรุดตัว และแตกร้าวน้อยมีวัชพืชขึ้นน้อยโดยรวมยังใช้งานได้ ส่วนท้ายน้ำ : มีการกัดเซาะ ทรุดตัว และแตกร้าวน้อยมีวัชพืชขึ้นน้อยโดยรวมยังใช้งานได้ ส่วน Protection ท้ายน้ำ : ไม่มี ระบบส่งน้ำ : ปกติมีวัชพืชขึ้นน้อย มีสภาพตะกอนหน้าฝาย : มาก"</p> <p>แนวทางแก้ไขปรับปรุงเบื้องต้น มีสภาพโดยรวมยังพอใช้งานได้เนื่องจากสภาพฝายมีอายุการใช้งานค่อนข้างมากหากซ่อมแซมอาจไม่คุ้มค่า และอาจไม่ทันทานดังนั้นสามารถใช้งานต่อไปได้แต่หากเกิดความเสียหายเพิ่มเติมควรรื้อถอน และก่อสร้างใหม่ ระหว่างการใช้งานควรวางมาตรการขุดลอก และกำจัดวัชพืชตามเวลาที่เหมาะสม</p>
