ชื่อฝาย หุ่นเหล็ก ชื่อลำน้ำ แม่ตาก ลำน้ำสาขาของ แม่น้ำวัง ประเภทลำน้ำ ลำห้วย วันที่สำรวจ 9 พ.ย. 66
 หมู่บ้าน หมู่ที่ 03 หัวฝาย ตำบล หุ่นฝิ่ง อำเภอ แจ้ห่ม จังหวัด ลำปาง
 ก่อสร้าง เมื่อปี พ.ศ. 2547 อายุฝาย 19 หน่วยงานรับผิดชอบ เทศบาลตำบลทุ่งผึ้ง ใช้แบบมาตรฐาน : มข.2527

ผลการตรวจสอบสภาพฝาย

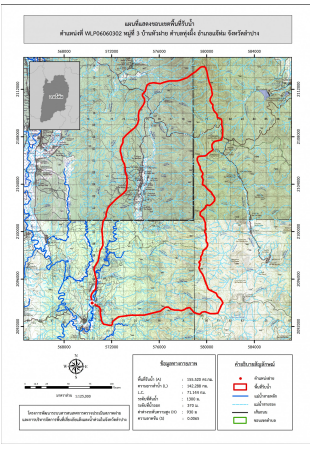
<p>ข้อมูลพื้นที่รับน้ำของฝาย A = 155.52 ตารางกิโลเมตร L = 142.288 กิโลเมตร LC = 71.144 กิโลเมตร H = 930 เมตร s = 0.0065 Return period = 100 ปี อัตราการไหลสูงสุด = 189.88 ลบ.ม./วินาที</p>	<p>สภาพโดยรวมของฝาย</p> <p>"เป็นฝาย มข.2527 ก่อสร้างเมื่อปี พ.ศ.2547 มีอายุ 19 ปี มีสภาพในแต่ละส่วนดังนี้ ส่วน Protection เหนือน้ำ : ไม่มี ส่วนเหนือน้ำ : ปกติมีวัชพืชขึ้นน้อย ส่วนควบคุมน้ำ : มีการกัดเซาะแตกร้า รั่ว และมีรูโหว่น้อย มีการทรุดตัวค่อนข้างมาก ส่วนท้ายน้ำ : มีการกัดเซาะ ทรุดตัว และแตกร้าปานกลาง ส่วน Protection ท้ายน้ำ : ไม่มี ระบบส่งน้ำ : ปกติมีวัชพืชขึ้นน้อย มีสภาพตะกอนหน้าฝาย : ปานกลาง"</p> <p>แนวทางแก้ไขปรับปรุงเบื้องต้น</p> <p>"ควรรื้อถอน และก่อสร้างใหม่โดยให้พิจารณาจาก 4 ส่วนดังนี้</p> <ol style="list-style-type: none"> 1.มีรูปแบบของฝายให้เหมาะสมกับลักษณะภูมิประเทศ ความลาดชันและปริมาณตะกอนในลำน้ำ 2.ความยาวสันฝายไม่น้อยกว่าความกว้างลำน้ำเดิม 3.ความสูงสันฝายเหมาะสมไม่ทำให้น้ำล้นตลิ่งในช่วงน้ำหลาก 4.อาคารสลายพลังงานด้านหลังตัวฝายสามารถลดพลังงานของน้ำไม่ทำให้เกิดการกัดเซาะท้ายฝาย"
