ชื่อฝาย แม่บ่อย ชื่อลำน้ำ แม่บ่อย ลำน้ำสาขาของ ประเภทลำน้ำ ลำห้วย วันที่สำรวจ 9 พ.ย. 66
 หมู่บ้าน หมู่ที่ 06 แจกคอน ตำบล หงษ์มิ่ง อำเภอ แจ่มเข้ม จังหวัด ลำปาง
 ก่อสร้าง เมื่อปี พ.ศ. 2553 อายุฝาย 13 หน่วยงานรับผิดชอบ เทศบาลตำบลหงษ์มิ่ง ออกแบบเอง

ผลการตรวจสอบสภาพฝาย

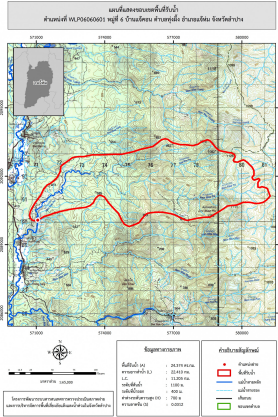
<p>ข้อมูลพื้นที่รับน้ำของฝาย A = 24.374 ตารางกิโลเมตร L = 22.41 กิโลเมตร LC = 11.205 กิโลเมตร H = 700 เมตร s = 0.0312 c = 0.2 I = มิลลิเมตร/ชั่วโมง Return period = 100 ปี อัตราการไหลสูงสุด = 59.05 ลบ.ม./วินาที</p>	<p>สภาพโดยรวมของฝาย เป็นฝาย มข.2527 ก่อสร้างเมื่อปี พ.ศ.2553 มีอายุ 13 ปีเนื่องจากตัวฝายถูกกัดเซาะพังเสียหายหมดสภาพไม่สามารถใช้งานได้</p> <p>แนวทางแก้ไขปรับปรุงเบื้องต้น "ควรรื้อถอน และก่อสร้างใหม่โดยให้พิจารณาจาก 4 ส่วนดังนี้ 1.มีรูปแบบของฝายให้เหมาะสมกับลักษณะภูมิประเทศ ความลาดชันและปริมาณตะกอนในลำน้ำ 2.ความยาวสันฝายไม่น้อยกว่าความกว้างลำน้ำเดิม 3.ความสูงสันฝายเหมาะสมไม่ทำให้เกิดน้ำล้นตลิ่งในช่วงน้ำหลาก 4.อาคารสลายพลังงานด้านหลังตัวฝายสามารถลดพลังงานของน้ำไม่ทำให้เกิดการกัดเซาะท้ายฝาย"</p>
