การตรวจสอบสภาพฝายและแนวทางแก้ไขปรับปรุงเพื่อเพิ่มประสิทธิภาพฝาย ในจังหวัดลำปาง

รหัสฝายที่ : WLP0606701

ชื่อฝาย - ชื่อลำน้ำ ห้วยवाद ลำน้ำสาขาของ แม่น้ำวัง ประเภทลำน้ำ ลำห้วย วันที่สำรวจ 9 พ.ย. 66
 หมู่บ้าน หมู่ที่ 7 บ้านใหม่สามัคคี ตำบล หงษ์ฝิ่ง อำเภอ แจ้ห่ม จังหวัด ลำปาง
 ก่อสร้าง เมื่อปี พ.ศ. 2555 อายุฝาย 11 หน่วยงานรับผิดชอบ กรมทรัพยากรน้ำ ใช้แบบมาตรฐาน : กรมทรัพยากรน้ำ

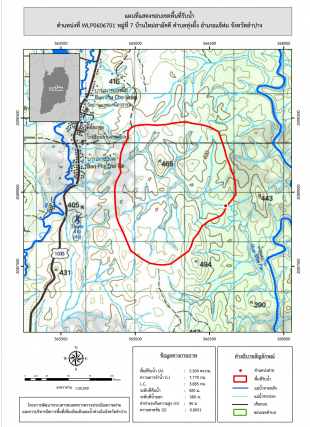
<p><u>สภาพโดยรวมของฝาย</u></p> <p>"เป็นฝาย คสล. ก่อสร้างเมื่อปี พ.ศ.2555 มีอายุ 11 ปี มีสภาพในแต่ละส่วนดังนี้ ส่วน Protection เหนือน้ำ : ไม่มี ส่วนเหนือน้ำ : มีการกัดเซาะ ทรุด้ตัว แตกร้าว และมีรูโหว่ปานกลาง รั่ว และเคลื่อนตัวน้อยมีวัชพืชขึ้นน้อย ส่วนควบคุมน้ำ : มีการกัดเซาะ ทรุด้ตัว แตกร้าว และมีรูโหว่ปานกลาง รั่ว และเคลื่อนตัวน้อยมีวัชพืชขึ้นน้อย ส่วนท้ายน้ำ : มีการกัดเซาะ ทรุด้ตัว แตกร้าว และมีรูโหว่ปานกลาง รั่ว และเคลื่อนตัวน้อยมีวัชพืชขึ้นน้อย ส่วน Protection ท้ายน้ำ : ไม่มี ระบบส่งน้ำ : ไม่มี มีสภาพตะกอนหน้าฝาย : ปานกลาง" ***หลังจากลงพื้นที่เมื่อวันที่ 15 พฤษภาคม พ.ศ.2567 พบว่าได้มีการซ่อมแซมตัวฝายแล้ว โดยมีสภาพปกติสามารถใช้งานได้***</p> <p><u>แนวทางแก้ไขปรับปรุงเบื้องต้น</u></p> <p>"มีสภาพโดยรวมมีความเสียหายค่อนข้างมากแต่ตัวโครงสร้างยังแข็งแรงสามารถที่จะปรับปรุงได้ ควรได้รับการปรับปรุงซ่อมแซมทั้งส่วนเหนือน้ำ ส่วนควบคุมน้ำ และส่วนท้ายน้ำ โดยควรก่อสร้างส่วน Protection เหนือน้ำ และส่วน Protection ท้ายน้ำเพิ่มเพื่อป้องกันการกัดเซาะ ควรวางมาตรการขุดลอก และกำจัดวัชพืชตามเวลาที่เหมาะสม" ***หลังจากลงพื้นที่เมื่อวันที่ 15 พฤษภาคม พ.ศ.2567 พบว่าได้มีการซ่อมแซมตัวฝายแล้ว โดยมีสภาพปกติสามารถใช้งานได้ หลังจากนี้ควรวางมาตรการขุดลอก และกำจัดวัชพืชตามเวลาที่เหมาะสม***</p>
