ชื่อฝาย แม่หริต ชื่อลำน้ำ แม่ป่าว ลำน้ำสาขาของ แม่น้ำวัง ประเภทลำน้ำ ลำห้วย วันที่สำรวจ 15 ก.ค. 67
 หมู่บ้าน หมู่ที่ 05 แพะไต้ ตำบล วังเหนือ อำเภอ วังเหนือ จังหวัด ลำปาง
 ก่อสร้าง เมื่อปี พ.ศ. อายุฝาย มากกว่า 20 ปี หน่วยงานรับผิดชอบ เทศบาลตำบลบ้านใหม่ ใช้แบบมาตรฐาน : มข.2527

ผลการตรวจสอบสภาพฝาย

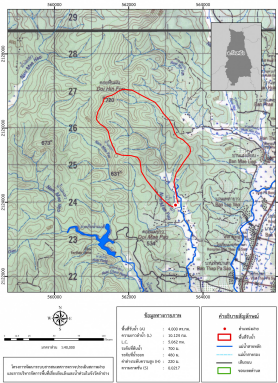
<p>ข้อมูลพื้นที่รับน้ำของฝาย A = 4 ตารางกิโลเมตร L = 10.124 กิโลเมตร LC = 5.062 กิโลเมตร H = 220 เมตร s = 0.0217 c = 0.2 I = 50 มิลลิเมตร/ชั่วโมง Return period = 100 ปี อัตราการไหลสูงสุด = 11.12 ลบ.ม./วินาที</p>	<p>สภาพโดยรวมของฝาย เป็นฝาย มข.2527 มีอายุมากกว่า 20 ปี มีสภาพในแต่ละส่วนดังนี้ ส่วน Protection เหนือหน้า : ไม่มี ส่วนเหนือหน้า : ไม่มี ส่วนควบคุมน้ำ : มีการกัดเซาะ ทรุดตัว แตกร้าว รั่ว และมีรูพรุนน้อย มีวัชพืชขึ้นน้อย ส่วนท้ายน้ำ : มีการกัดเซาะ ทรุดตัว แตกร้าว รั่ว และมีรูพรุนน้อย มีวัชพืชขึ้นน้อย ส่วน Protection ท้ายน้ำ : ไม่มี ระบบส่งน้ำ : ปกติมีวัชพืชขึ้นน้อย มีสภาพตะกอนหน้าฝาย : มาก</p> <p>แนวทางแก้ไขปรับปรุงเบื้องต้น มีสภาพโดยรวมยังพอใช้งานได้เนื่องจากสภาพฝายค่อนข้างทรุดโทรมหากซ่อมแซมอาจไม่คุ้มค่า และอาจไม่ทันทานดังนั้นสามารถใช้งานได้แต่ต้องเฝ้าระวังความเสียหายเพิ่มเติมควรรื้อถอนและก่อสร้างใหม่ ระหว่างการใช้งานควรวางมาตรการขุดลอกและกำจัดวัชพืชตามเวลาที่เหมาะสม</p>
