ชื่อฝาย ทุ่งใต้ ชื่อลำน้ำ แม่สิน ลำน้ำสาขาของ แม่น้ำวัง ประเภทลำน้ำ ลำห้วย วันที่สำรวจ 22 ก.ค. 67
 หมู่บ้าน หมู่ที่ 05 แม่สิน ตำบล ร่องเคาะ อำเภอ วังเหนือ จังหวัด ลำปาง
 ก่อสร้าง เมื่อปี พ.ศ. อายุฝาย มากกว่า 20 ปี หน่วยงานรับผิดชอบ อบต.ร่องเคาะ ออกแบบเอง

ผลการตรวจสอบสภาพฝาย

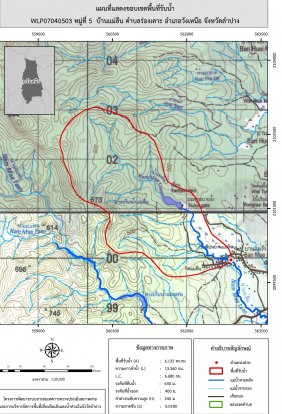
พื้นที่รับน้ำของฝายและข้อมูลประกอบ	สภาพโดยรวมของฝายและแนวทางแก้ไขปรับปรุงเบื้องต้น

<p>ข้อมูลพื้นที่รับน้ำของฝาย A = 6.135 ตารางกิโลเมตร L = 13.36 กิโลเมตร LC = 6.68 กิโลเมตร H = 240 เมตร s = 0.018 c = 0.2 I = 50 มิลลิเมตร/ชั่วโมง Return period = 100 ปี อัตราการไหลสูงสุด = 17.05 ลบ.ม./วินาที</p>	<p>สภาพโดยรวมของฝาย เป็นฝาย คสล. มีอายุมากกว่า 20 ปี มีสภาพในแต่ละส่วนดังนี้ ส่วน Protection เหนือน้ำ : ไม่มี ส่วนเหนือน้ำ : ปกติสามารถใช้งานได้ มีวัชพืชขึ้นน้อย ส่วนควบคุมน้ำ : ปกติสามารถใช้งานได้ มีวัชพืชขึ้นน้อย ส่วนท้ายน้ำ : มีการกัดเซาะ ทรุดตัว และแตกกร่อนน้อย มีวัชพืชขึ้นน้อย ส่วน Protection ท้ายน้ำ : ไม่มี ระบบส่งน้ำ : ปกติ มีสภาพตะกอนหน้าฝาย : ปานกลาง</p> <p>แนวทางแก้ไขปรับปรุงเบื้องต้น มีสภาพโดยรวมปกติ ควรวางมาตรการขุดลอก และกำจัดวัชพืชตามเวลาที่เหมาะสม</p>
