ชื่อฝาย ทุ่งปาง ชื่อลำน้ำ แม่ป๋าย ลำน้ำสาขาของ แม่น้ำวัง ประเภทลำน้ำ ลำห้วย วันที่สำรวจ 22 ก.ค. 67
 หมู่บ้าน หมู่ที่ 08 ดอนแก้ว ตำบล ร่องเคาะ อำเภอ วังเหนือ จังหวัด ลำปาง
 ก่อสร้าง เมื่อปี พ.ศ. อายุฝาย มากกว่า 30 ปี หน่วยงานรับผิดชอบ อบต.ร่องเคาะ ออกแบบเอง

ผลการตรวจสอบสภาพฝาย

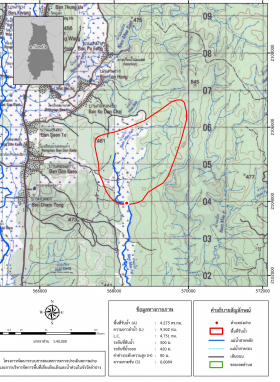
<p>ข้อมูลพื้นที่รับน้ำของฝาย</p> <p>A = 4.275 ตารางกิโลเมตร L = 9.502 กิโลเมตร LC = 4.751 กิโลเมตร H = 80 เมตร s = 0.0084 c = 0.2 I = 50 มิลลิเมตร/ชั่วโมง Return period = 100 ปี อัตราการไหลสูงสุด = 11.88 ลบ.ม./วินาที</p>	<p>สภาพโดยรวมของฝาย</p> <p>เป็นฝาย คสล. มีอายุมากกว่า 30 ปี มีสภาพในแต่ละส่วนดังนี้ ส่วน Protection เหนือน้ำ : ไม่มี ส่วนเหนือน้ำ : ไม่มี ส่วนควบคุมน้ำ : มีการกัดเซาะ ทรุดตัว แตกร้าว มีรูโพรง รั่ว และมีการเคลื่อนตัวน้อย มีวัชพืชขึ้นน้อย ส่วนท้ายน้ำ : มีการกัดเซาะ ทรุดตัว แตกร้าว มีรูโพรง รั่ว และมีการเคลื่อนตัวน้อย มีวัชพืชขึ้นน้อย ส่วน Protection ท้ายน้ำ : ไม่มี ระบบส่งน้ำ : ปกติ มีสภาพตะกอนหน้าฝาย : มาก</p> <p>แนวทางแก้ไขปรับปรุงเบื้องต้น</p> <p>มีสภาพโดยรวมยังพอใช้งานได้เนื่องจากสภาพฝายค่อนข้างทรุดโทรมหากซ่อมแซมอาจไม่คุ้มค่า และอาจไม่ทนทานดังนั้นสามารถใช้งานได้ต่อไปแต่หากเกิดความเสียหายเพิ่มเติมควรรื้อถอนและก่อสร้างใหม่ ระหว่างการใช้งานควรวางมาตรการขุดลอกและกำจัดวัชพืชตามเวลาที่เหมาะสม</p>
