ชื่อฝาย - ชื่อลำน้ำ แม่ป๋อน ลำน้ำสาขาของ แมยว/แม่น้ำวัง ประเภทลำน้ำ ลำห้วย วันที่สำรวจ 3 ต.ค. 66
 หมู่บ้าน หมู่ที่ 03 หัวทุ่ง ตำบล แม่สัน อำเภอ หางฉัตร จังหวัด ลำปาง
 ก่อสร้าง เมื่อปี พ.ศ. อายุฝาย มากกว่า 10 ปี หน่วยงานรับผิดชอบ กรมชลประทาน ใช้แบบมาตรฐาน : กรมชลประทาน

พิกัดฝาย			
X(UTM)	526819	Y(UTM)	2021874

ผลการตรวจสอบสภาพฝาย

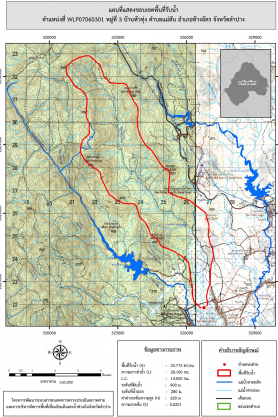
<p>ข้อมูลพื้นที่รับน้ำของฝาย A = 22.775 ตารางกิโลเมตร L = 28.1 กิโลเมตร LC = 14.05 กิโลเมตร H = 620 เมตร s = 0.0221 c = 0.3 I = มิลลิเมตร/ชั่วโมง Return period = 100 ปี อัตราการไหลสูงสุด = 56.58 ลบ.ม./วินาที</p>	<p>สภาพโดยรวมของฝาย</p> <p>"เป็นฝาย คสล. มีอายุมากกว่า 10 ปี มีสภาพในแต่ละส่วนดังนี้ ส่วน Protection เหนือน้ำ : ไม่มี ส่วนเหนือน้ำ : ไม่มี ส่วนควบคุมน้ำ : ปกติมีวัชพืชขึ้นปานกลาง ส่วนท้ายน้ำ : ปกติมีวัชพืชขึ้นน้อย ส่วน Protection ท้ายน้ำ : ไม่มี ระบบส่งน้ำ : ปกติมีวัชพืชขึ้นน้อย มีสภาพตะกอนหน้าฝาย : น้อย"</p> <p>แนวทางแก้ไขปรับปรุงเบื้องต้น</p> <p>"มีสภาพโดยรวมปกติ ควรวางแผนการขุดลอก และกำจัดวัชพืชตามเวลาที่เหมาะสม"</p>
